## CHIFFRES-CLÉES: EPICO AU PALAIS NATIONAL DE QUELUZ, PORTUGAL NOVEMBRE 2019

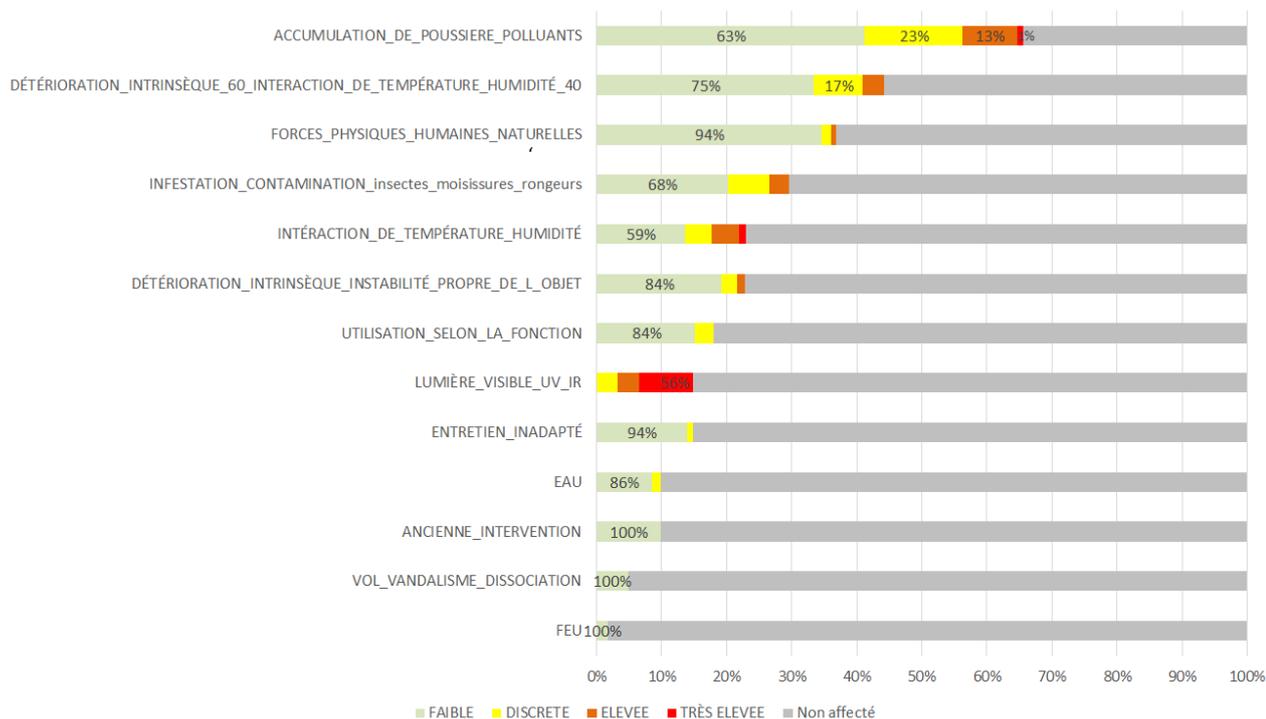
## CLASSEMENT DE L'IMPACT DES CAUSES D'ALTÉRATION (étendue et gravité)

- 1492 œuvres inscrites à l'inventaire → 63 œuvres dans notre échantillon
- 41 Salles → 21 Zones
- 464 altérations relevées et causes de détérioration
- 4 causes majeures d'altération: poussière, dégradation intrinsèque-climat, forces physiques, infestations
- 1 risque majeur pour les collections : dissociation
- 4 actions programmées pour améliorer les conditions de conservation de 80% de la collection.

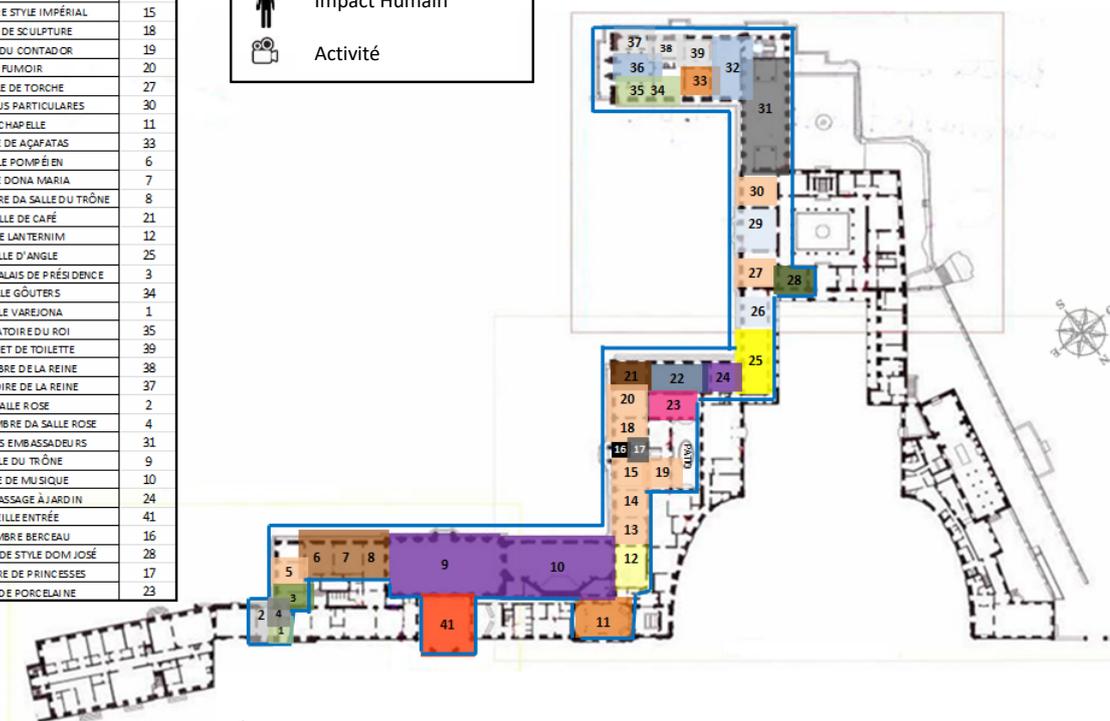
ZONAGE  
41 Salles → 21 Zones

Le zonage permet de regrouper des salles aux caractéristiques communes (muséographie, type de visite, activités, impact humain et orientation) où nous pouvons avoir des impacts similaires sur les collections.

\*Sur le plan on a le numéro des salles et la couleur des zones.
