La conservation
préventive
dans les demeures
historiques et les
châteaux-musées

Méthodologies
d'évaluation
et applications

La conservation préventive des parements en pierre des grandes façades du palais royal de Caserte

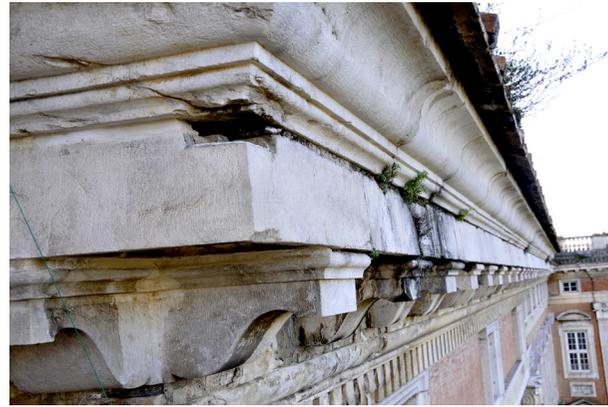
Fig. 1
Avant les travaux de
rénovation : détérioration
des moulures en pierre liée
à l'eau de pluie.

Un diagnostic et des tests ont été réalisés pendant les travaux de réfection. Il est ressorti que les effritements résultaient, en général, de l'infiltration d'eau dans le calcaire.

Une gouttière intégrée dans la partie supérieure du mur extérieur recueille les eaux pluviales qui ruissellent du toit. Les mauvaises herbes, voire des arbrisseaux, qui poussaient au sommet des murs extérieurs, obstruaient la gouttière, empêchant ainsi toute évacuation et favorisant la pénétration de l'eau de pluie dans les joints entre les blocs et le cœur de la pierre. L'eau absorbée par la pierre se transformait en cristaux de glace en hiver, endommageant le parement, détériorant la calcite le long des veines géologiques et entraînant le détachement et la chute de fragments de maçonnerie, de petite et grande taille. En fait, la majeure partie des fissures se concentrait dans la grande corniche en saillie située en dessous de la gouttière.
