**La conservation préventive  
dans les demeures historiques  
et les châteaux-musées.**

Méthodologies d'évaluation  
et applications

# La surveillance à vues multiples des modifications dimensionnelles des panneaux en bois dues aux fluctuations climatiques au château de Linderhof

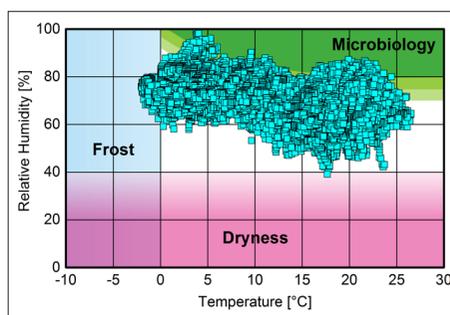
Fig. 2

Diagramme de dispersion  
d'HR et T des données  
horaires enregistrées dans  
la chambre à coucher entre  
le 1<sup>er</sup> février 2008 et le  
1<sup>er</sup> juin 2011.  
(© Fraunhofer IBP)

se produit surtout dans la partie nord du château, où l'humidité relative est beaucoup trop élevée (Fig. 2). L'analyse statistique de la température (T) et de l'humidité relative (HR) dans la chambre à coucher, mesurées toutes les heures pendant trois ans, a révélé une moyenne annuelle de 71 % HR, atteignant un niveau maximal de 96,8 % HR. Pour minimiser les risques de formation de moisissures et d'autres effets néfastes sur le mobilier ancien, tels que le gonflement des surfaces, une valeur moyenne de 60 % de HR est recommandée. Deuxièmement, les fluctuations à court terme sont extrêmes. En été, dès que le premier groupe de visiteurs entre dans le château, on ouvre les fenêtres pour contrer l'humidité de l'atmosphère. Tout au long de la journée, la T et l'HR à l'intérieur du château augmentent de manière continue mais, après l'heure de fermeture, elles diminuent à nouveau. Au cours d'une seule journée, les fluctuations peuvent dépasser 20 % d'HR [Bichlmair *et al.*, 2013].

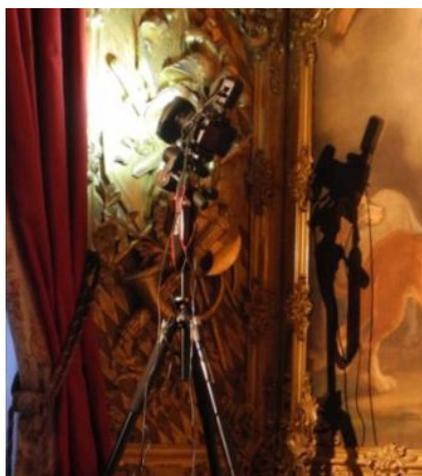
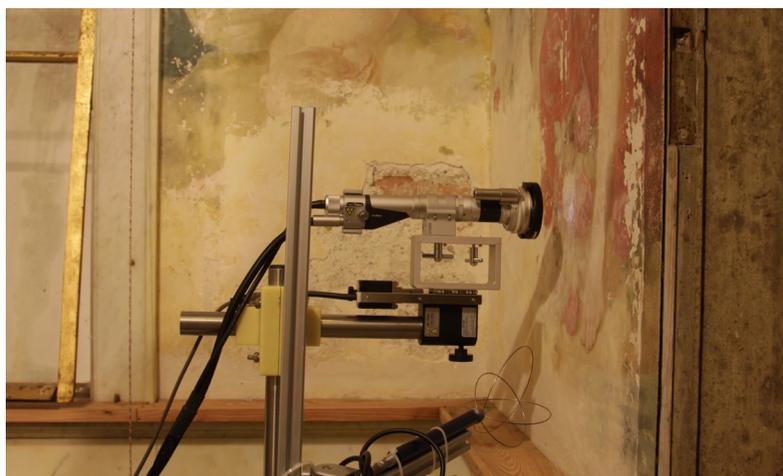
Fig. 4

À gauche, images accélérées avec un appareil photo SLR dans la salle des tapisseries orientales.

À droite, microscopie 3D des peintures murales dans la salle de bains. (© BSV)

Pour examiner les fluctuations à court terme, un appareil photo reflex (SLR) à objectif unique et un microscope 3D ont été installés devant la zone concernée, centrés sur les dommages et laissés pendant toute la durée de la campagne de mesures (Fig. 5). L'appareil photo et le microscope ont été programmés pour prendre une photo toutes les 20 minutes. Ainsi, l'impact des fluctuations à court terme pourrait être examiné aux niveaux micro et macroscopique.

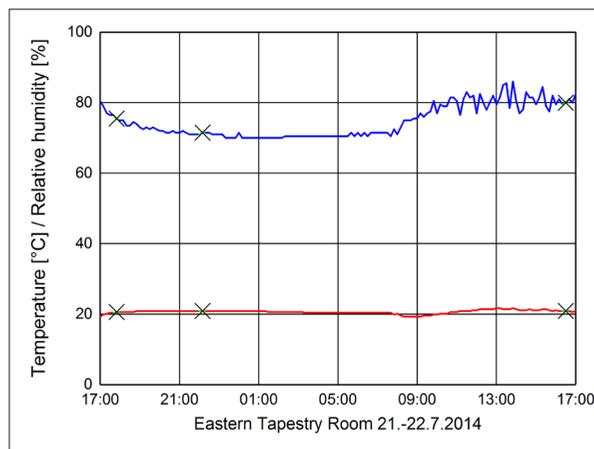
Fig. 5

À gauche, visualisation du mouvement induit par le climat en faisant correspondre les images individuelles et en marquant les contours de la couche de dorure (© BSV).

À droite, T et HR pendant la mesure (21-22 juillet 2014) avec le microscope 3D (marqué avec des croix noires).

Malheureusement, l'analyse de la quantification du mouvement avec le microscope 3D n'a pas fonctionné sur place, le moteur utilisé pour se focaliser sur l'objet provoquait trop de vibrations. Par conséquent, pour les deux méthodes, une comparaison optique a été effectuée en superposant des images uniques à l'aide du logiciel graphique Adobe Photoshop®. Le changement dû à la réponse mécanique est rendu visible en traçant le contour de la surface écaillée (Fig. 5, à gauche).

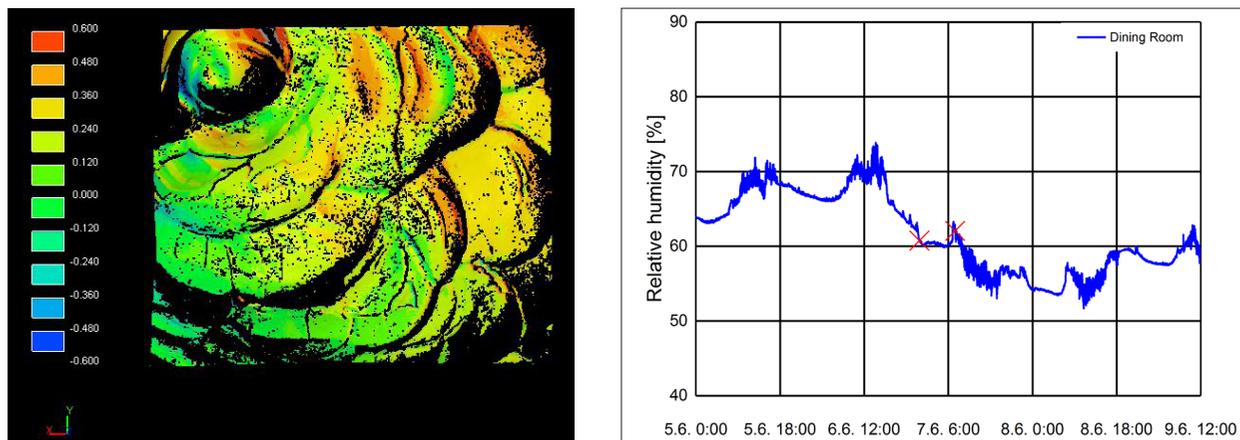
Fig. 6

À gauche, mesure 1 shot (7 juin 2017) montre les mouvements jusqu'à 1 mm (avec le système de ventilation).  
 À droite, HR durant toute la semaine de mesure. Le temps de l'étude avec la méthode 1 shot du SLS - (7 juin 2016) est indiqué par des croix rouges.

à l'aide de points de référence, le logiciel enregistre les numérations entre elles et calcule une « orientation optimale » (en spécifiant une erreur comprise entre 0,05 et 0,1 mm). Ensuite, une comparaison des surfaces peut être effectuée. Afin de démontrer l'écart entre les deux scans, le logiciel crée une image codée avec des couleurs illustrant l'écart. L'échelle de l'illustration en fausses couleurs est sélectionnée manuellement. Dans ce cas, une zone vert foncé signifie qu'il n'y a aucun changement ; les zones de couleur vont du vert clair (minimum) au rouge (maximum) elles indiquent qu'un gonflement avant a eu lieu, tandis que les couleurs allant du turquoise au bleu foncé indiquent un gonflement inversé (Fig. 6).

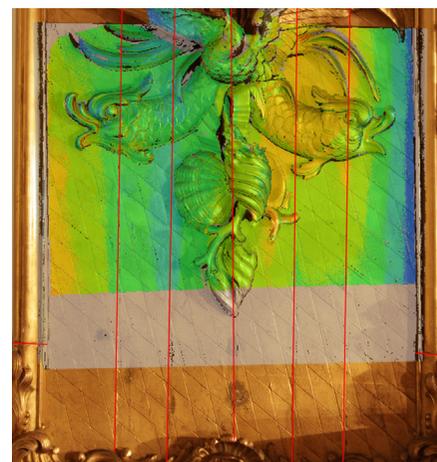
*Fig. 7*  
Illustration combinée de la photographie et de l'évaluation du scanner à lumière structurée (mars-octobre 2015). Les lignes rouges marquent les articulations.

La méthode « 1 shot » vise à minimiser les erreurs pouvant survenir lors du traitement des données. Deux scans de la même zone sont effectués à des moments différents (le dernier scan du soir et le scan du matin) sans déplacer l'appareil de mesure. Il est ainsi possible d'obtenir une mesure quantitative à haute résolution du mouvement de la surface en raison des fluctuations climatiques à court terme sans avoir à orienter manuellement les scans via des points de référence (Fig. 7).

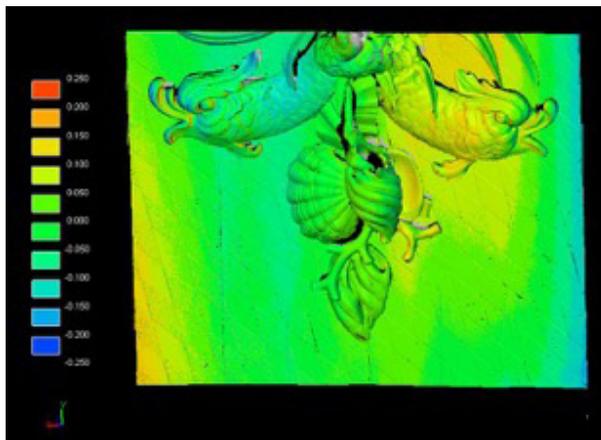
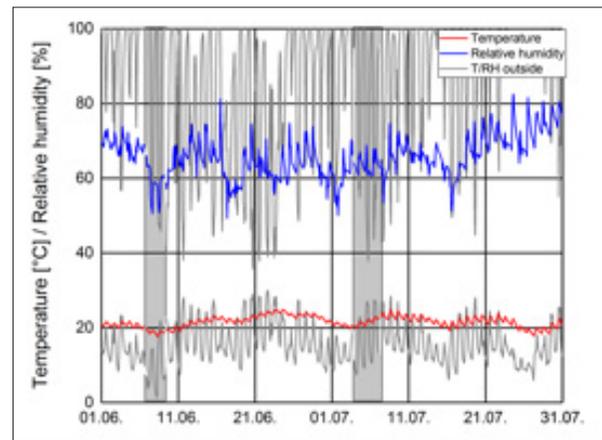
Fig. 10

À gauche, la comparaison juin-juillet 2017, réalisée avec un objectif de 250 mm, montre un mouvement d'environ  $\pm 0,25$  mm. À droite, le diagramme de la T et de l'HR de la salle à manger (bleu et rouge) par rapport au climat extérieur (gris) relevées entre le 1<sup>er</sup> juin et le 31 juillet. Les parties en gris indiquent les heures auxquelles les campagnes de mesure ont été menées.

Après la mise en place du système de ventilation, deux campagnes de mesure ont été menées en juin et juillet 2016. Les résultats sont présentés à la Fig. 10. La surface observée présente un mouvement de  $\pm 0,2$  mm, comparable aux mesures précédentes. Nous pouvons constater que le climat créé par le système de ventilation n'a jusqu'à présent pas accru les mouvements dans le mobilier historique. Cependant, les observations doivent être effectuées sur une période plus longue avant que nous puissions faire une déclaration fiable.
