La conservation
préventive
dans les demeures
historiques et les
châteaux-musées

Actes du colloque

Les stratégies préventives mises en œuvre pour le château de Neuschwanstein

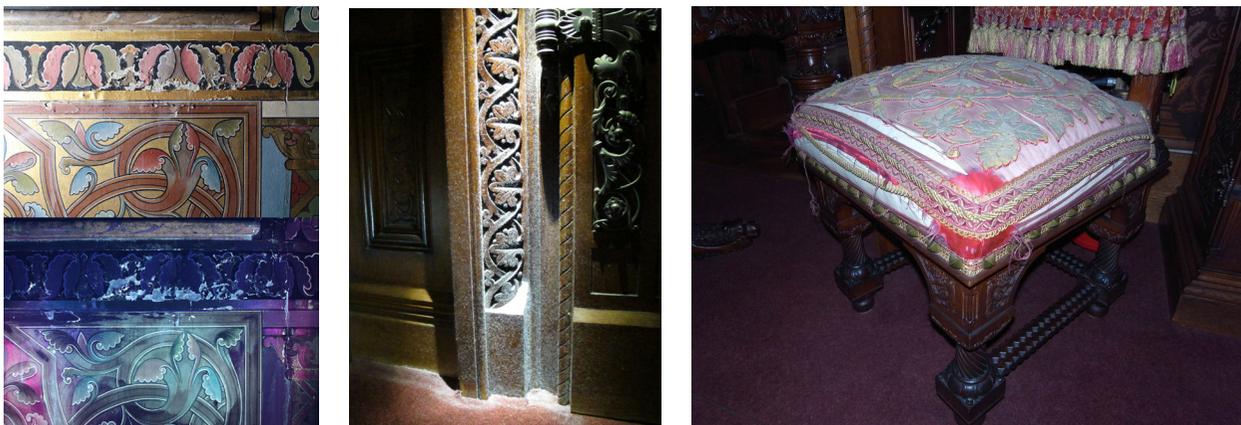
Fig. 2

Château de Neuschwanstein, salle des chanteurs, oriel sud. Image UV/Visible de la peinture murale. À la lumière, les altérations liées au sel, l'écaillage et la perte de la couche de peinture sont visibles. La fluorescence UV montre les différentes phases de retouches et de réparations locales. (© Bayerische Schlösserverwaltung / Armin Schmickl)

Les altérations liées au climat proviennent d'une humidité très élevée. Les problèmes de condensation sur les vitrages et les murs extérieurs sont manifestes. Moisissures, détériorations liées au sel et traces d'eau sur les peintures murales sont fréquentes (Fig. 2). La plupart des tissus exposés présentent d'importantes altérations liées à la lumière, de la détérioration de la couleur à la perte complète de la stabilité des filaments (Fig. 4). Les efforts visant à mettre en place une protection contre la lumière n'ont pas abouti car les fenêtres sont constamment ouvertes pour laisser entrer l'air frais et assurer le confort des visiteurs, exposant ainsi les tissus aux rayons directs du soleil. Les visiteurs, à travers des fibres de textiles, les squames cutanées, les cheveux, le dégoûlement et les sédiments qui se déposent sur les surfaces, créent beaucoup de poussière. Chaque cycle de dépoussiérage « décape » les surfaces, entraînant la perte de la matière originale. Une grande partie des surfaces en métal doré, des panneaux en chêne peints et des meubles ont perdu leur ornement original au cours des dernières décennies. Pour redonner de l'éclat aux surfaces, celles-ci ont été traitées de façon incorrecte à l'aide de différentes huiles non siccatives qui ont incrusté complètement la poussière. Comme le montre la Fig. 3, les surfaces sont devenues sombres, collantes et laissent apparaître des sortes de poils. Pendant des années, la mise à distance le long du parcours des visiteurs a été insuffisante et les altérations liées au toucher, ainsi que divers actes de vandalisme, en sont le résultat (Fig. 4).

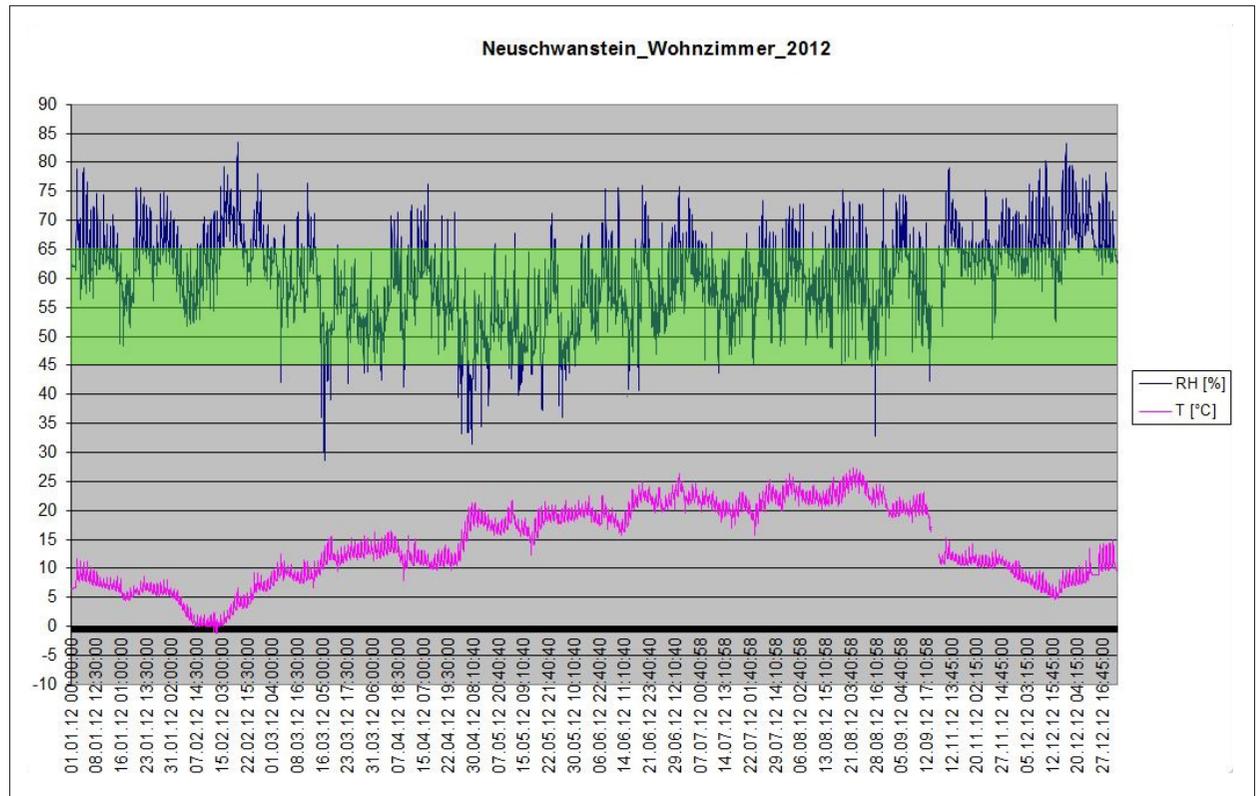
Fig. 5
Château de Neuschwanstein, salon. Représentation graphique de la température et de l'humidité relative en 2012. La partie en vert représente l'humidité relative oscillant entre 45 et 65 %, en corrélation avec la fourchette visée. (© Bayerische Schlösserverwaltung / Tina Naumović)

Le château, qui se situe dans un environnement alpin, à 900 mètres au-dessus du niveau de la mer, est exposé à de brusques changements météorologiques, à des pluies et des neiges abondantes, ainsi qu'à des hivers très froids. Le château n'étant pas chauffé, les températures minimales enregistrées atteignaient $-4,3\text{ }^{\circ}\text{C}$ tandis que les plus hautes s'élevaient à $28,9\text{ }^{\circ}\text{C}$. L'humidité relative était soumise à d'importantes fluctuations au quotidien, oscillant entre 30 % et 85 % (Fig. 5).

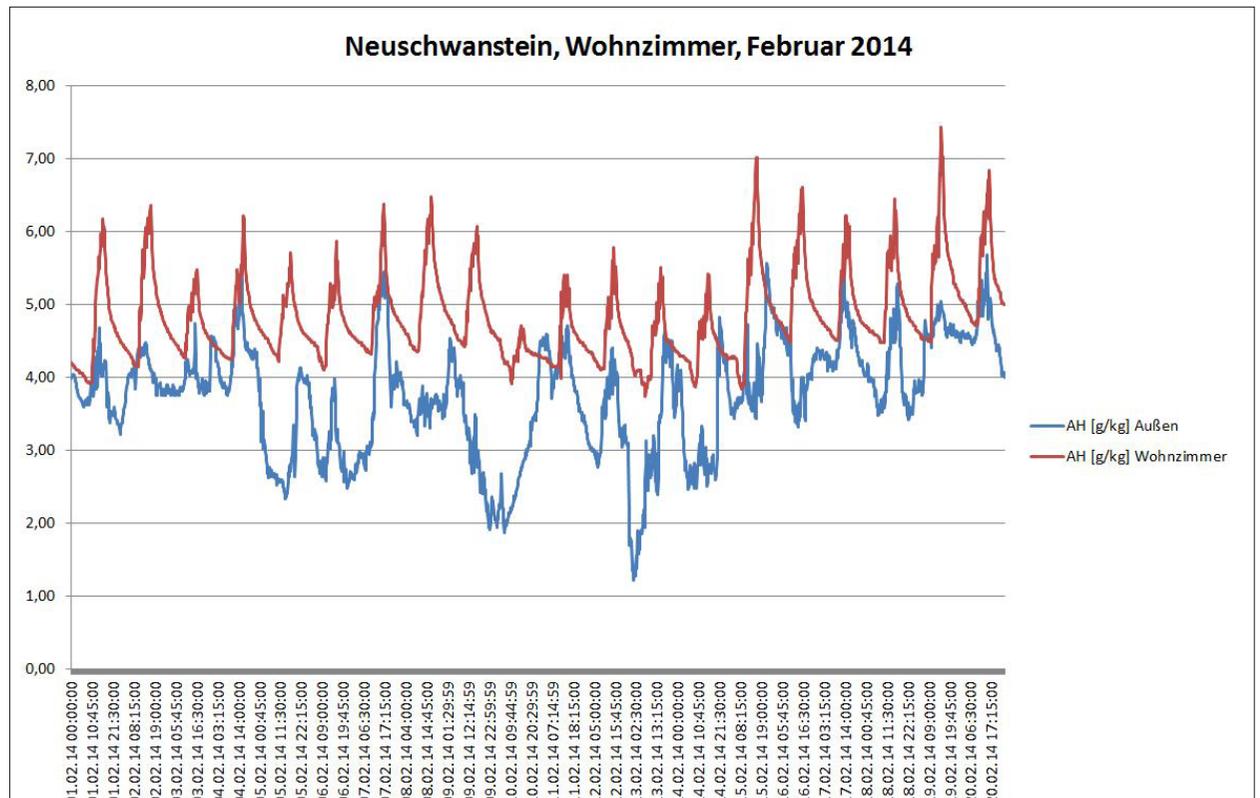
Fig. 6
Château de Neuschwanstein, salon. Représentation de l'humidité absolue à l'intérieur et à l'extérieur, en février 2014. L'augmentation quotidienne des niveaux d'humidité est directement liée aux heures d'ouverture. À l'extérieur, l'humidité absolue est bien inférieure. (© Bayerische Schlösserverwaltung / Tina Naumović)

Une évaluation des données climatiques a permis de conclure que l'humidité absolue intérieure est beaucoup plus élevée que celle extérieure. Les diagrammes montrent que l'humidité quotidienne atteint 100 %, cette hausse étant liée aux heures d'ouverture et aux visiteurs, la principale source d'humidité (Fig. 6). Ces problèmes de forte condensation et niveau d'humidité

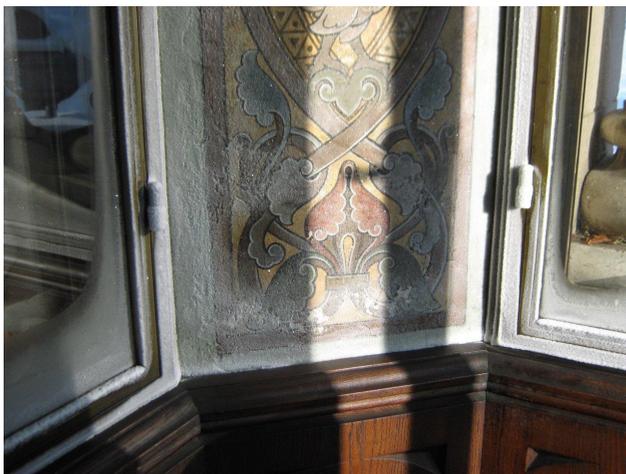
Fig. 7
Château de
Neuschwanstein, salon,
oriel nord. Formation de
givre, liée aux problèmes de
condensation, sur la surface
peinte du mur extérieur.
(© Staatliches Bauamt
Kempten / Ralf Gehrke)

causent d'importantes détériorations sur les peintures murales, comme la présence de sel, de moisissure, etc. Pendant les jours d'hiver très froids, l'eau condensée entraîne la formation de givre à la surface des fenêtres et des murs extérieurs (Fig. 7).

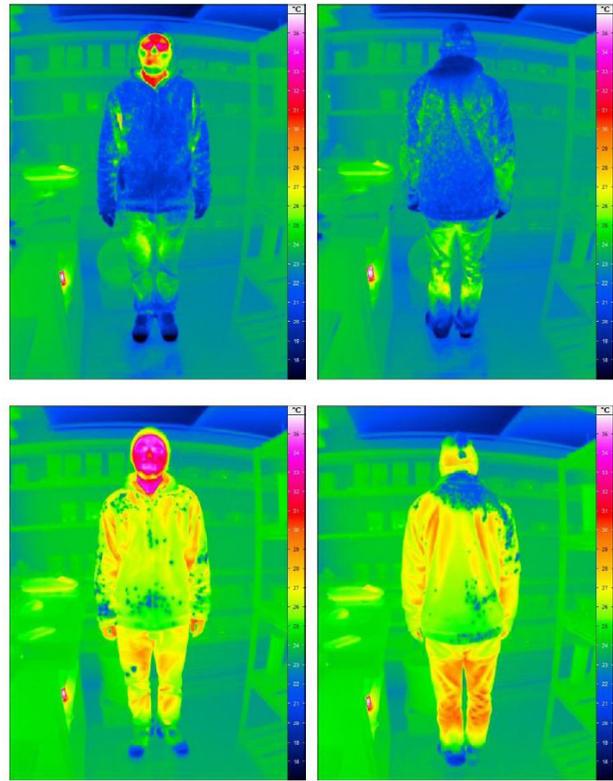
Fig. 8

Rapport de recherche
« Bauphysikalische
Voruntersuchung und
Klimadatenauswertung in
Schloss Neuschwanstein »,
Fraunhofer IBP, Stefan
Bichlmair und Martin
Krus, Valley 2016. Image
infrarouge d'un bénévole
aspergé dans une chambre
climatique. La température
de surface qui change en
raison du refroidissement
par évaporation provenant
des vêtements humides
est représentée par des
couleurs différentes.
(© Fraunhofer IBP / Stefan
Bichlmair und Martin Krus)

Pour mettre au point une stratégie d'atténuation efficace, l'institut Fraunhofer IBP (Fraunhofer Institute for Building Physics) a été chargé d'effectuer une analyse approfondie de l'impact des visiteurs mouillés et non mouillés¹. À travers l'installation d'un système de contrôle climatique renforcé, des instruments de modélisation du climat et des séries de tests, l'institut Fraunhofer a obtenu des résultats intéressants (Fig. 8).

Le niveau élevé d'humidité absolue, par rapport à l'extérieur, a été confirmé et transformé en quantité d'eau absolue, transportée à l'intérieur par les visiteurs. Pour ne donner qu'un exemple, plus de 13 tonnes d'eau ont un impact sur la salle du trône, chaque année. Dix tonnes proviennent du métabolisme, et seulement trois tonnes des vêtements humides. Parmi les recommandations pratiques, il convenait d'accroître le taux de renouvellement de l'air avec celui extérieur, moins humide que l'air intérieur. Si les conditions environnementales ne le permettent pas, il faut produire de l'air sec afin d'atteindre un contrôle climatique suffisant. Par conséquent, l'installation

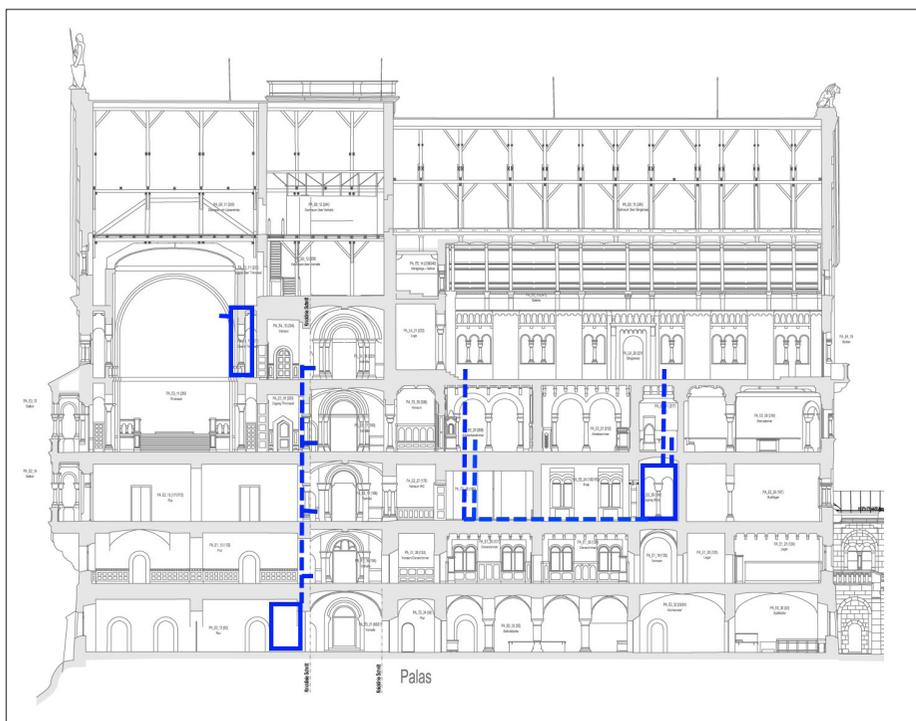
Fig. 9
Château de Neuschwanstein, coupe longitudinale. L'installation de trois nouvelles pièces techniques permet d'atteindre les conduits d'air chaud historiques, par la voie la plus courte. (Coupe longitudinale © Staatliches Bauamt Kempten / Josef Linsinger)

Heureusement, Ludwig II avait fait installer un système ingénieux de chauffage à air chaud qui incluait trois chambres de chauffage et plusieurs conduits d'air chaud menant aux principales pièces d'apparat. Dans les chambres de chauffage, l'équipement technique existant a été classé patrimoine culturel technique et doit être préservé. Actuellement, de nouvelles pièces techniques ont été installées au niveau des étages non décorés et inachevés du château

(Fig. 9). Les ingénieurs chargés de développer le système de ventilation étaient confrontés à un défi majeur, étant donné que la structure de bâtiment détermine la dimension des appareils techniques². Les clapets coupe-feu, de ventilation et de déshumidification doivent être comprimés dans la construction historique, de façon à être le moins invasifs possible.

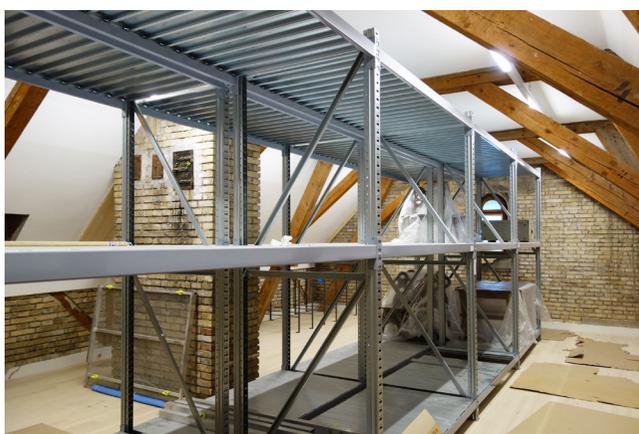
Fig. 10
Château de Neuschwanstein, Ritterhaus, nouvelle installation de stockage. Des pièces inachevées font office d'équipements d'entreposage *low-tech*. Grâce au chauffage de conservation et à la déshumidification, l'humidité relative sera inférieure à 65 %. (© Bayerische Schlösserverwaltung / Heiko Oehme)

Autre exemple : afin de mettre en place une solution *low-tech* visant à stabiliser le climat, une nouvelle réserve devait être construite au sein du château. En préparant la campagne de conservation-restauration, il s'est avéré évident que les conditions d'entreposage des objets d'art devaient être optimisées. De nombreux textiles et meubles sont mis en réserve afin d'éviter que les visiteurs ne les touchent, et de maximiser l'espace pour les visites guidées. Bien que l'entreposage, plutôt chaotique, ait pris une ampleur croissante au cours des années, le contrôle climatique au sein des salles auxquelles les visiteurs n'ont pas accès a affiché des conditions climatiques généralement satisfaisantes, avec une humidité relative stable et appropriée (45 % - 65 %). Un nouveau dépôt a été installé dans une partie inachevée du château en 2017-2018 (Fig. 10). Concernant le contrôle climatique, un câble électrique chauffant pour le *chauffage de conservation* a été placé le long des murs extérieurs, un revêtement isolant posé au sol et deux déshumidificateurs mobiles fixés. Ces appareils assurent de faibles variations climatiques et permettent de stabiliser l'humidité relative en dessous de 65 %, afin d'éliminer le risque de moisissure sur les textiles.
