La conservation  
préventive  
dans les demeures  
historiques et les  
châteaux-musées

Méthodologies  
d'évaluation  
et applications

Colloque de l'Établissement public  
du château, du musée et du domaine national  
de Versailles (EPV),  
de l'Association des résidences  
royales européennes (ARRE)  
et du Centre de recherche  
du château de Versailles (CRCV)

**Actes du colloque**

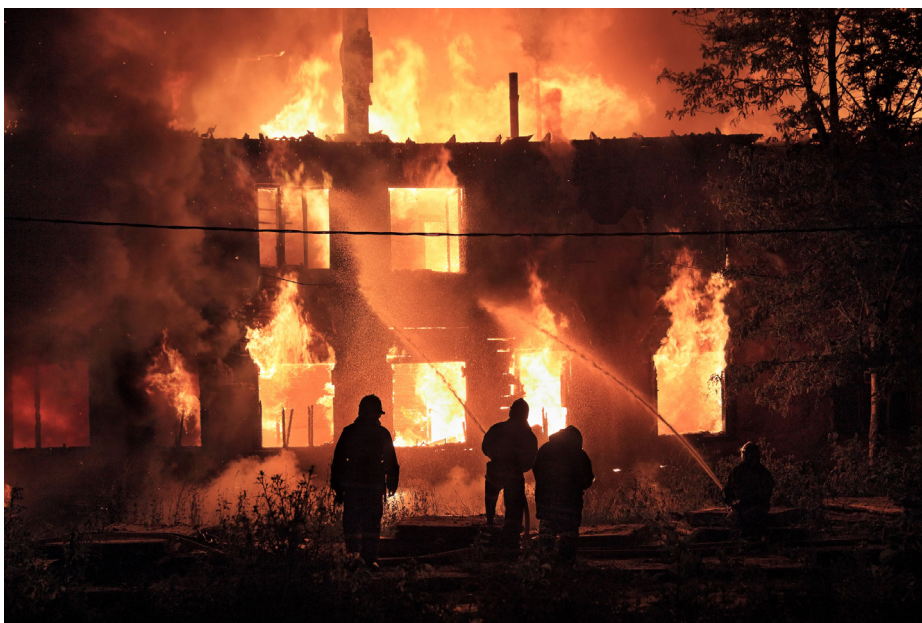
Fig. 2

Des risques aussi divers que la destruction totale par le feu et la décoloration due à la lumière doivent être pris en compte et évalués.

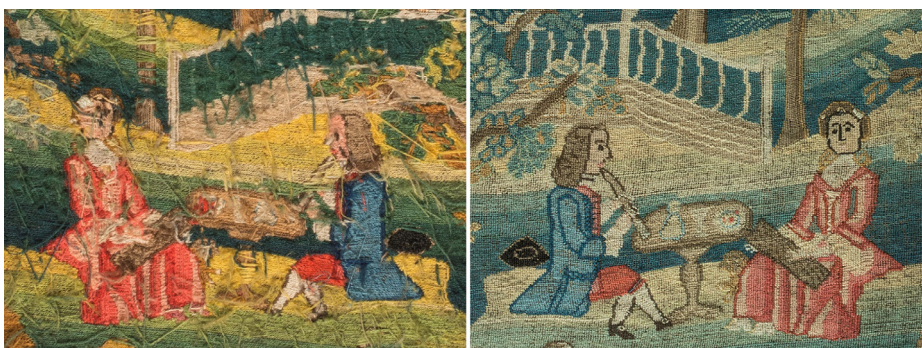
À gauche, le recto montrant des couleurs vives ; à droite, le verso, décoloré par la lumière, tel qu'on peut le voir exposé.

- [1] <https://www.canada.ca/en/conservation-institute/services/agents-deterioration.html> (consulté le 26 septembre 2018).
- [2] <http://www.museumstudy.com/courses/course-list/assessing-risk-to-cultural-property-1/> (consulté le 26 septembre 2018).
- [3] Je suis très reconnaissant à Nadia Francaviglia, du Protocole européen sur la conservation préventive, et à Emily Higginson, Protect Heritage Corp., pour leur examen critique et leurs suggestions utiles pour la révision et l'amélioration de ce manuscrit. Je suis également reconnaissant à Allison Dunckel pour avoir fourni l'image des textiles de la Fig. 2.

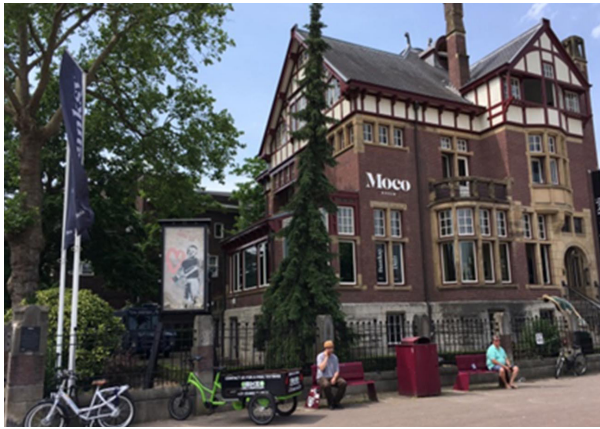
Fig. 9  
Application  
des méthodes  
combinées  
avec des étudiants  
au musée Moco,  
à Amsterdam.  
À gauche, synthèse  
graphique  
des résultats  
de l'exercice  
au musée Moco.

Deekcollectie	GW	FK	Water	Brand	C&V	Ongedier	Veront	LUV	onj RV	onj T	Disso
Werk op papier of karton	10,7										
Verf op doek	12,6										
Verf op hout	7,8										
Metaal met/zonder verf	3,7										
Steen en gips met/zonder verf	8,0										
Verf op kunststof	0,8										
Werk op perkament of leer	0,9										
Varia	5,5										
Voeren 1000 m2 = 100 st	13,7										
Wanden	12,9										
Plafonds 1000 m2 = 100 st	2,7										
Glas-ramen	2,4										
Fixtures	18,3

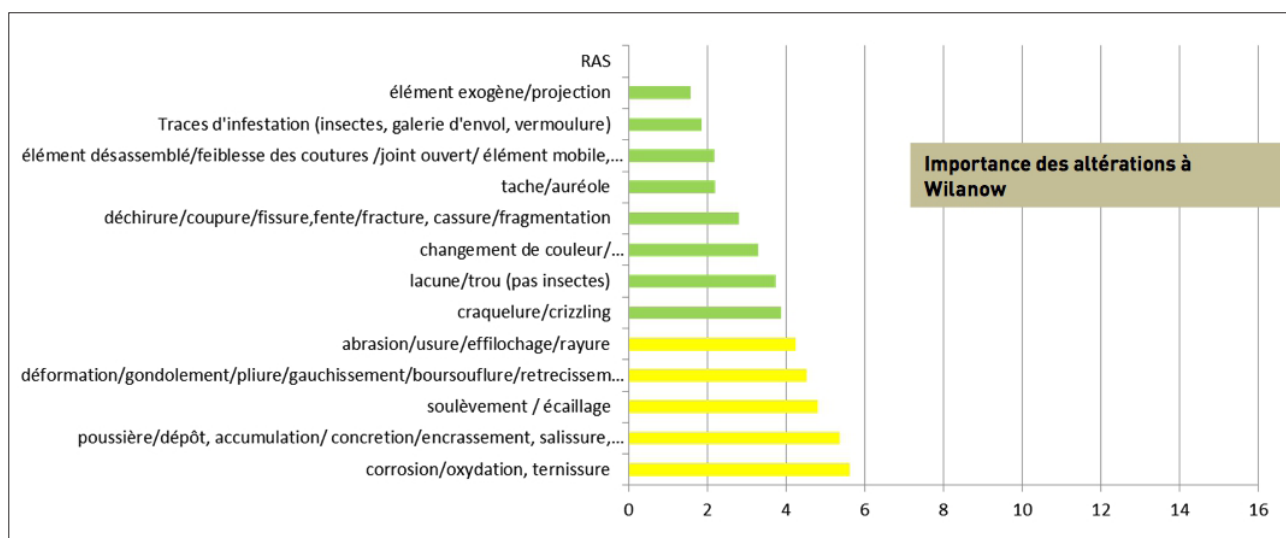
Les résultats présentés ici (Fig. 2) sont ceux issus des fiches de constats d'état réalisés sur tous les objets lors des sessions de tests. L'importance des altérations est calculée par la multiplication de l'étendue et de la gravité de l'altération. Ce raisonnement nous a semblé le plus pertinent car il met en valeur les altérations les plus graves quand bien même elles n'apparaissent

que sur un petit nombre d'œuvres (par exemple, dans le cas de Versailles, l'efflorescence importante sur les verres d'un bas de bibliothèque).

La Fig.3 est une autre mise en forme des résultats versaillais, qui permet facilement de distinguer à la fois le nombre d'occurrences des causes d'altération (dont les sommes sont en abscisses) mais aussi leur gravité, grâce au jeu des couleurs. Ce graphique permet donc aux responsables de collections de visualiser rapidement les facteurs d'altération, afin d'envisager avec les spécialistes de conservation préventive les actions correctives à apporter (Fig. 4).

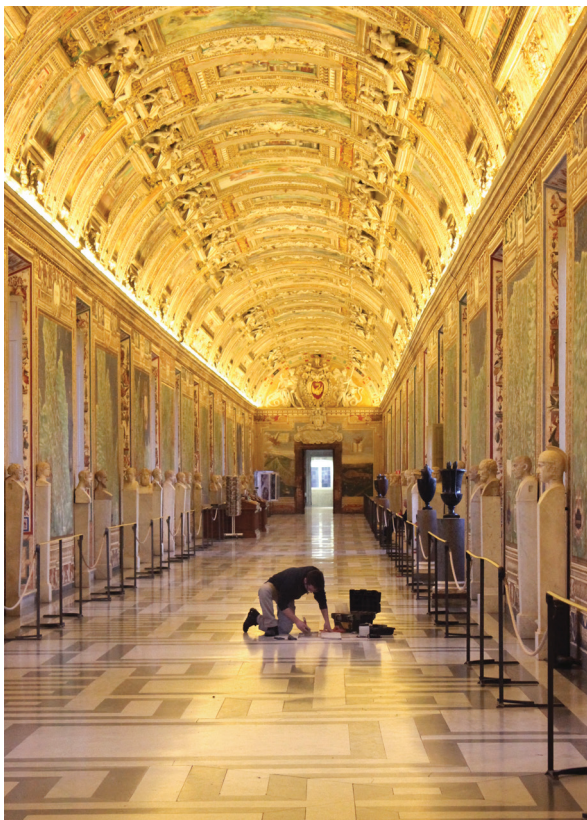
Fig. 5  
Réparation du sol en marbre à l'intérieur de la galerie de Cartes.  
(© Governatorato SCV – Direzione dei Musei)

- manque de pièces dans les incrustations de marbre ;
- perte d'adhérence, due à la décohésion du mortier de résine ou la dégradation des adhésifs de sol, d'origine ou liés à des travaux d'entretien antérieurs ;
- morceaux de marbre cassés sur les couches de remplissage inadéquates ;
- les réintégrations anciennes et inappropriées.

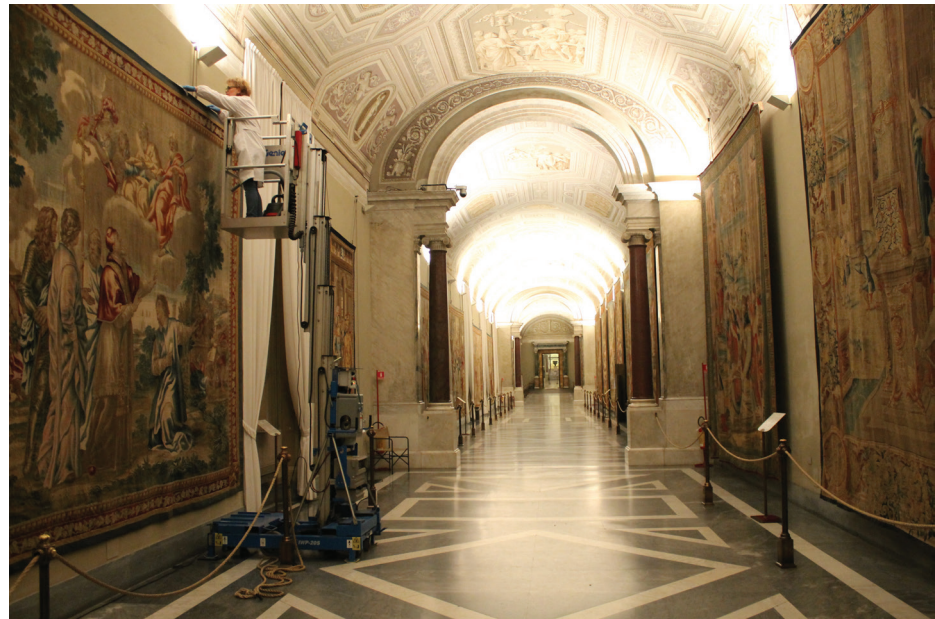
*Fig. 7*  
Entretien périodique dans  
la galerie des Tapisseries.  
(© Governatorato SCV –  
Direzioe dei Musei)

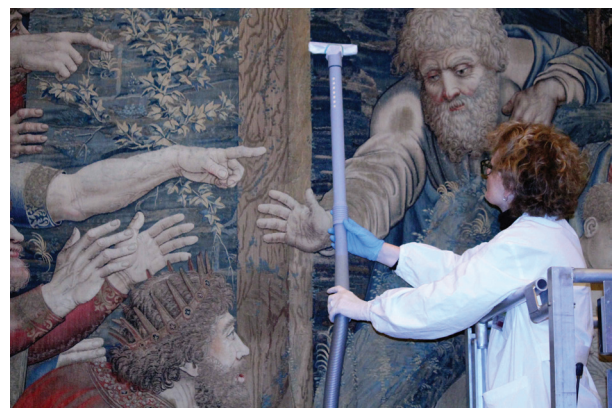
*Fig. 8*  
Méthodologie  
d'intervention : détail.  
(© Governatorato SCV –  
Direzioe dei Musei)

1 ou 1,5 m<sup>2</sup>, la méthode d'intervention nécessite une aspiration frontale de l'artefact, indirectement, par l'interposition d'un filtre sur la buse d'un aspirateur de faible puissance, pendant environ 10-15 minutes (Fig. 8).

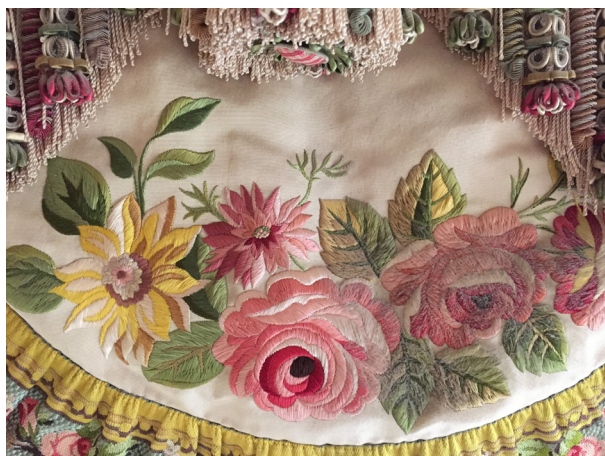
*Fig. 4*  
Détail de l'impériale de la chambre de la Reine en cours de dépoussiérage.  
(© Groupement Vrinat)

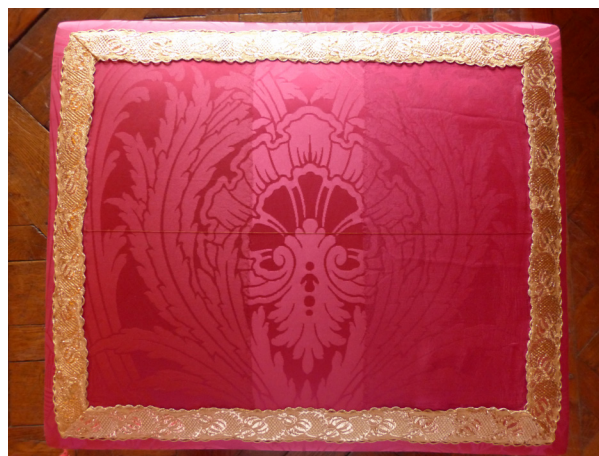
*Fig. 5*  
Tests pour la protection des tissus fragiles avec une couverture de crêpeline ou de tulle. (© Groupement Vrinat)

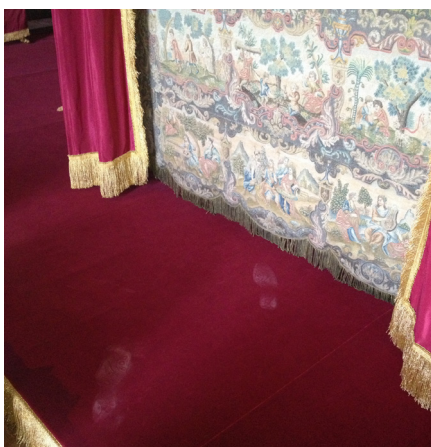
*Fig. 7*  
Traces de pas sur l'estrade du salon de Mercure.  
(© Groupement Vrinat)

sur les tapis, mise à distance du public, passages de la cireuse...) (Fig. 7). La fragilité des textiles détermine aussi la fréquence des passages. À titre d'exemples, les espaces dépoussiérés les plus fréquemment sont (sans surprise) la galerie des Glaces, le Grand Couvert, le grand appartement du Roi... À l'inverse, d'autres espaces ne font l'objet que d'un passage annuel comme les Attiques Midi et Nord peu ouverts au public, ils sont moins empoussiérés ; il en va de même pour les

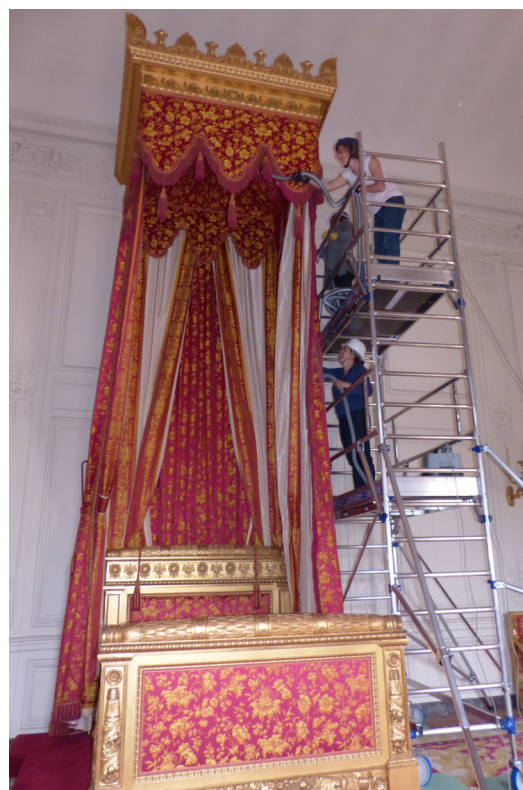
Fig. 9  
Dépoussiérage des lits et  
impériales sur échafaudage.  
(© Groupement Vrinat)

Pour la première fois, le marché aborde des chantiers lourds de micro-aspiration, en incluant les lits, impériales, rideaux de lit et tentures, sur la base d'une intervention annuelle, ce qui demande une mise en œuvre complexe,

du fait des contraintes liées au travail en hauteur. Les restauratrices disposent de leur propre échafaudage dont elles assurent le montage et démontage. Les textiles de restitutions sont aussi concernés. Par ailleurs, la formation au montage et au travail sur échafaudages que le groupement a suivie permet désormais de dépoussiérer les parties hautes des lits, tapisseries et rideaux ainsi que les tentures murales (Fig. 9). Faute enfin d'autres intervenants possibles, les banquettes Louis-Philippe de velours affectés au public sont pour le moment intégrées.

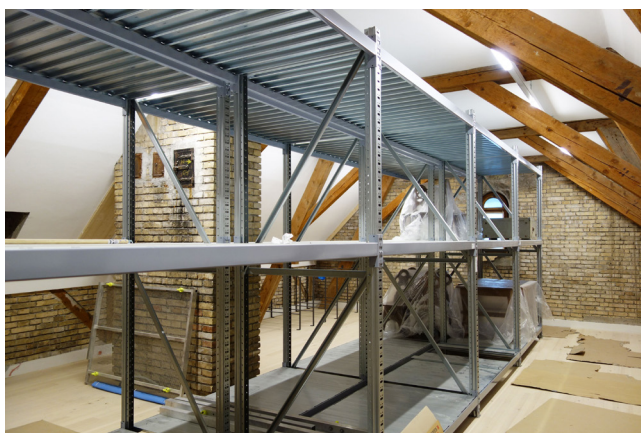
Fig. 10  
Château de  
Neuschwanstein,  
Ritterhaus, nouvelle  
installation de stockage.  
Des pièces inachevées  
font office d'équipements  
d'entreposage *low-tech*.  
Grâce au chauffage  
de conservation et à  
la déshumidification,  
l'humidité relative sera  
inférieure à 65 %.  
(© Bayerische  
Schlösserverwaltung /  
Heiko Oehme)

Autre exemple : afin de mettre en place une solution *low-tech* visant à stabiliser le climat, une nouvelle réserve devait être construite au sein du château. En préparant la campagne de conservation-restauration, il s'est avéré évident que les conditions d'entreposage des objets d'art devaient être optimisées. De nombreux textiles et meubles sont mis en réserve afin d'éviter que les visiteurs ne les touchent, et de maximiser l'espace pour les visites guidées. Bien que l'entreposage, plutôt chaotique, ait pris une ampleur croissante au cours des années, le contrôle climatique au sein des salles auxquelles les visiteurs n'ont pas accès a affiché des conditions climatiques généralement satisfaisantes, avec une humidité relative stable et appropriée (45 % - 65 %). Un nouveau dépôt a été installé dans une partie inachevée du château en 2017-2018 (Fig. 10). Concernant le contrôle climatique, un câble électrique chauffant pour le *chauffage de conservation* a été placé le long des murs extérieurs, un revêtement isolant posé au sol et deux déshumidificateurs mobiles fixés. Ces appareils assurent de faibles variations climatiques et permettent de stabiliser l'humidité relative en dessous de 65 %, afin d'éliminer le risque de moisissure sur les textiles.

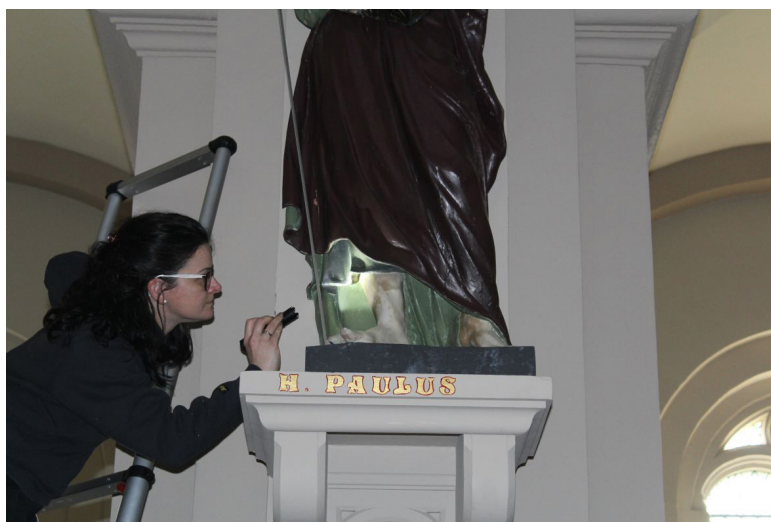
*Fig. 1*  
Inspection d'une sculpture polychrome datant du XIX<sup>e</sup> siècle.

À la demande du propriétaire, nous procédons à une inspection et réalisons une étude sur les intérieurs et les objets (Fig. 1). Ce contrôle systématique est effectué de façon régulière, au moins tous les quatre ans, afin d'évaluer leur état de conservation. Le rapport/l'étude qui en résulte inclut l'état de conservation de l'intérieur, de l'objet ainsi que les altérations. Ce manuel préconise des recommandations visant à améliorer la conservation et/ou l'entretien. Nous fournissons également des *onderhoudsfiches*, des

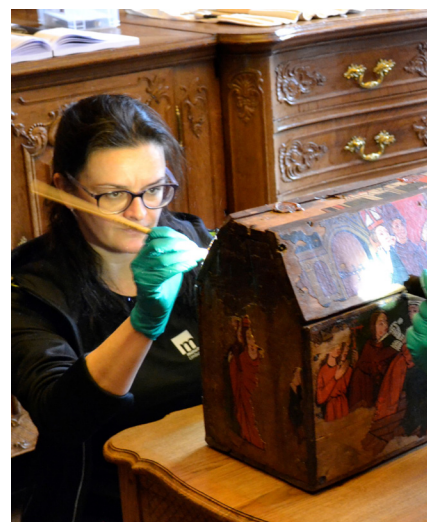
*Fig. 2*  
Élimination de moisissure sur une pièce polychrome datant du XIII<sup>e</sup> siècle.

Des paroles et des actes... Nous procédons aussi à de petites interventions urgentes. Il peut s'agir d'éliminer la poussière ou les moisissures, d'effectuer un traitement contre les termites ou des traitements d'anoxie, de stabiliser les couches de peinture de sculptures et tableaux, d'emballer correctement les objets mis en réserve, entre autres.

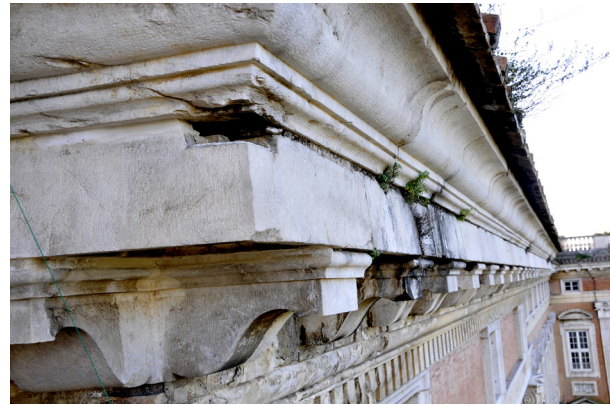
*Fig. 1*  
Avant les travaux de  
rénovation : détérioration  
des moulures en pierre liée  
à l'eau de pluie.

**U**n diagnostic et des tests ont été réalisés pendant les travaux de réfection. Il est ressorti que les effritements résultaient, en général, de l'infiltration d'eau dans le calcaire.

Une gouttière intégrée dans la partie supérieure du mur extérieur recueille les eaux pluviales qui ruissellent du toit. Les mauvaises herbes, voire des arbrisseaux, qui poussaient au sommet des murs extérieurs, obstruaient la gouttière, empêchant ainsi toute évacuation et favorisant la pénétration de l'eau de pluie dans les joints entre les blocs et le cœur de la pierre. L'eau absorbée par la pierre se transformait en cristaux de glace en hiver, endommageant le parement, détériorant la calcite le long des veines géologiques et entraînant le détachement et la chute de fragments de maçonnerie, de petite et grande taille. En fait, la majeure partie des fissures se concentrait dans la grande corniche en saillie située en dessous de la gouttière.

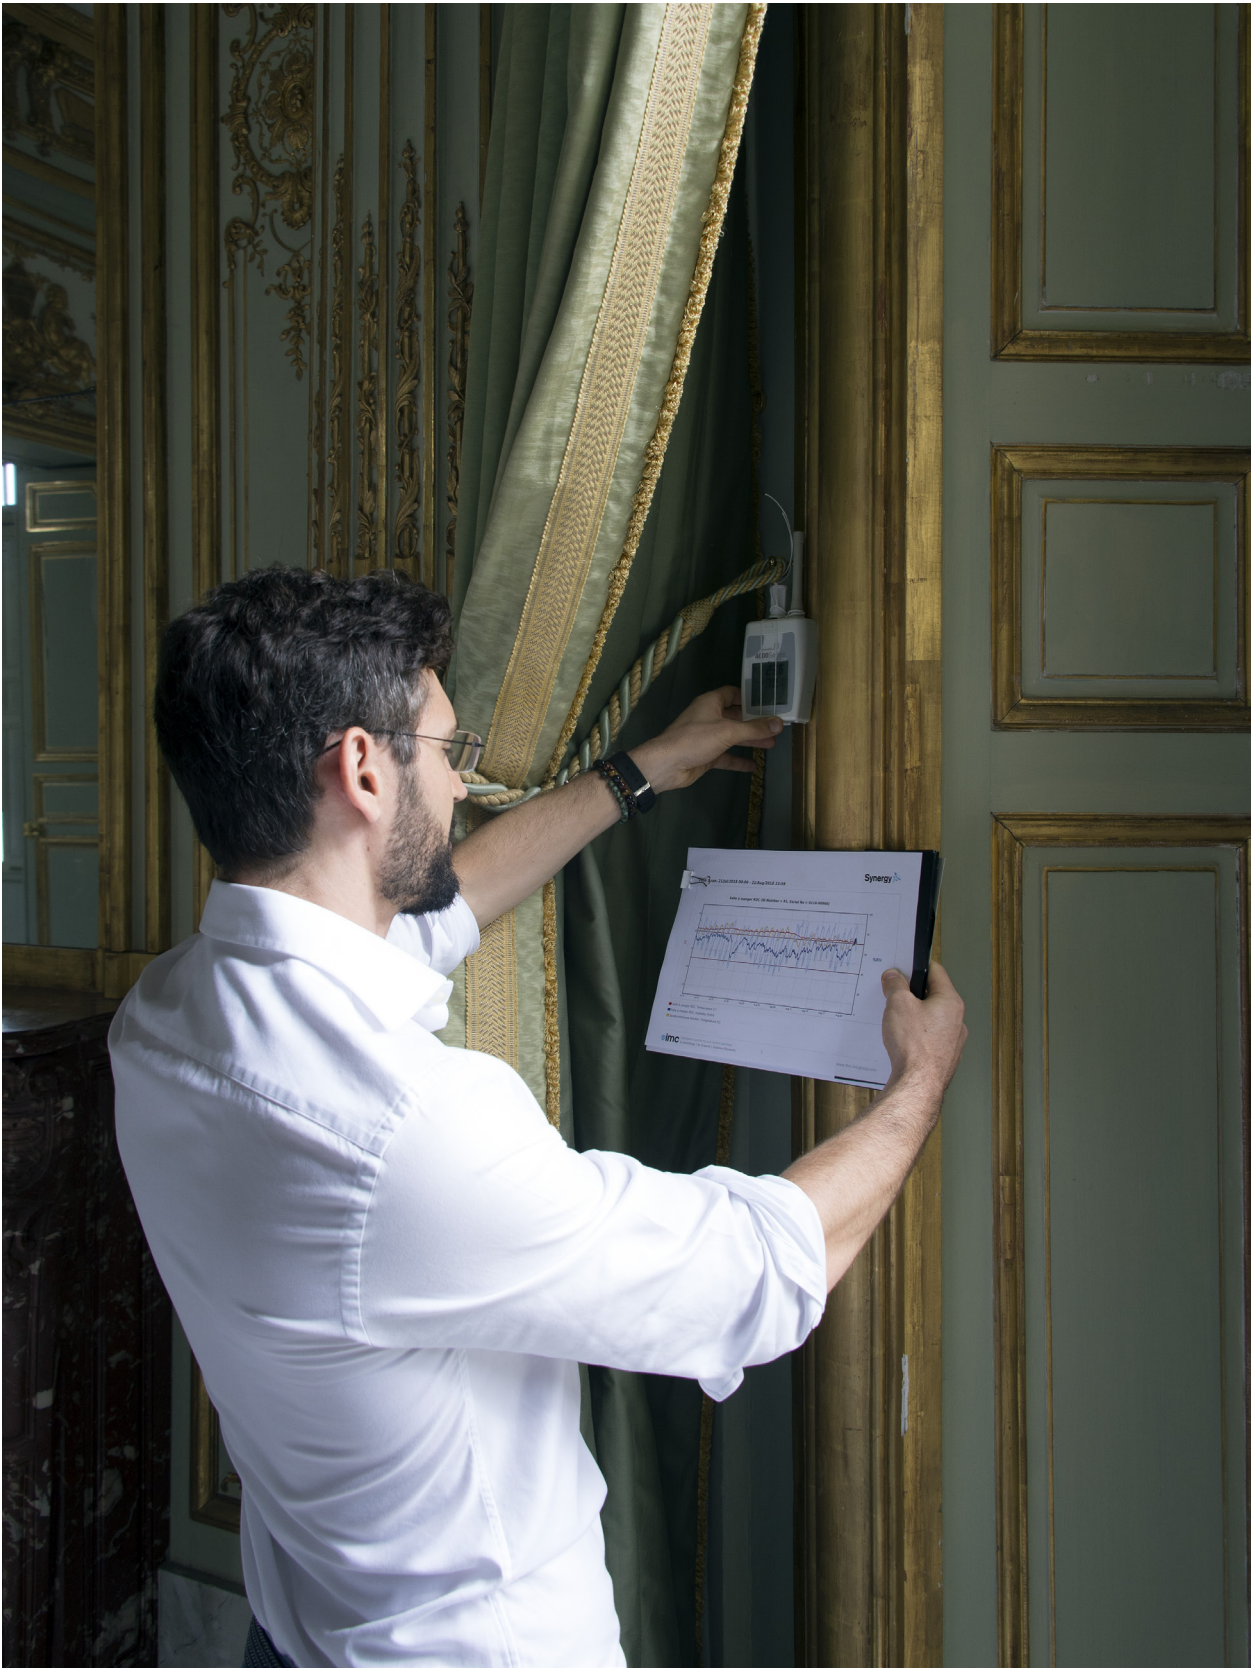
*Fig. 1*  
Suivi des conditions  
climatiques du Pavillon  
français, domaine de  
Trianon, château de  
Versailles.  
© EPV/ Didier Saulnier

En 2014, l'IIC et l'ICOM-CC ont publié des recommandations environnementales et énoncé un certain nombre de principes, dont la nécessité de mieux comprendre les liens complexes entre l'environnement muséal, la dégradation des collections et l'objectif de réduire l'empreinte carbone des musées. L'année suivante, le Groupe Bizot, qui réunit des directeurs de musées, publiait un protocole vert élargissant les normes environnementales recommandées pour les expositions internationales, avec une fourchette de température de 16 à 25 °C et une humidité relative située entre 40 à 60 %, et des variations à la hausse ou à la baisse ne devant pas dépasser 10 % en 24 heures pour cette dernière. Selon les recommandations de l'IIC et de l'ICOM-CC, la préservation des collections devrait exclure le recours à l'air conditionné. Cela vaut particulièrement pour les collections conservées dans des édifices historiques puisque l'installation des appareils et des câbles nécessaires aux systèmes d'air conditionné peut endommager les bâtiments. Il existe aussi des risques liés à l'humidification et à la déshumidification, qui font varier la pression de vapeur à l'intérieur du bâtiment par rapport à l'extérieur : les migrations d'humidité qui en résultent peuvent faire remonter des sels minéraux dans la structure ou créer de la condensation dans les zones froides. En augmentant la fourchette des températures recommandées, nous pensons qu'il est possible de créer des conditions environnementales permettant de réduire au maximum la dégradation des collections, en limitant les fluctuations de l'hygrométrie relative, grâce à des méthodes pour le maintien de bonnes conditions climatiques (Fig. 1).

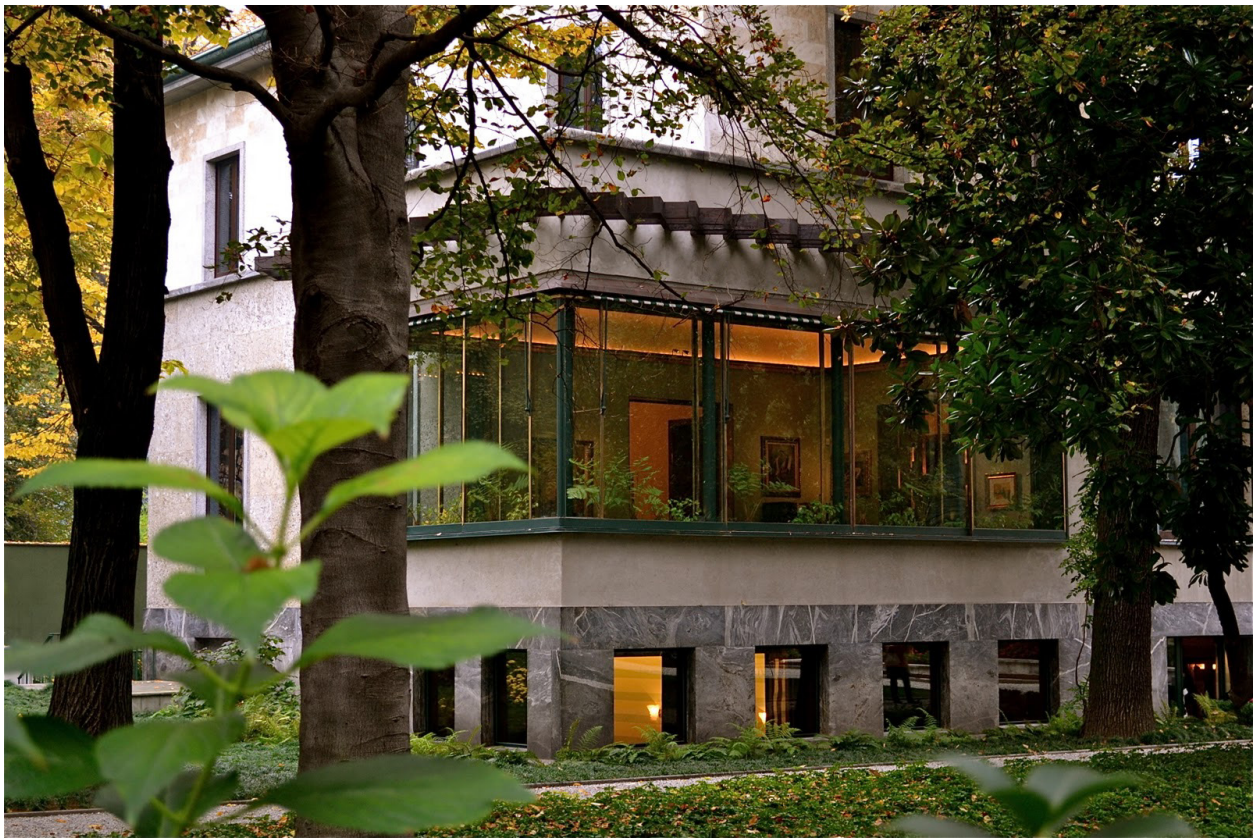
*Fig. 1*  
Le jardin d'hiver de la  
Villa Necchi Campiglio, un  
exemple de surface vitrée  
où des films anti-UV ont été  
appliqués. (© Archivio FAI)

La Villa a de nombreuses surfaces vitrées ayant une résistance thermique inférieure à celle du reste du bâtiment, ce qui implique naturellement plus de rayonnement. En ce qui concerne la réduction de la luminosité, on est donc intervenu en appliquant un film anti-ultraviolet sur toutes les vitres historiques de la Villa, en utilisant des rideaux techniques ou des doubles-rideaux.

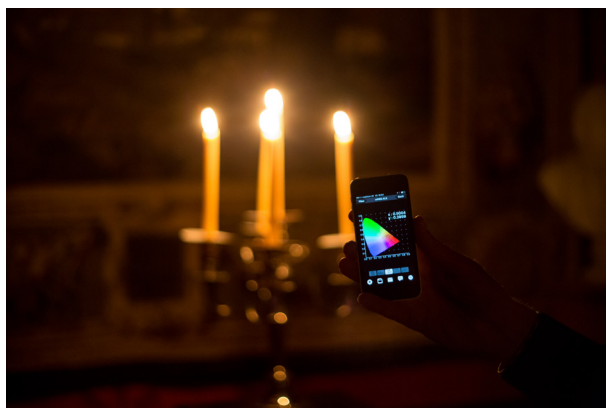
*Fig. 1*  
Essai technique de la lumière des bougies historiques au palais de Kensington. (© HRP)

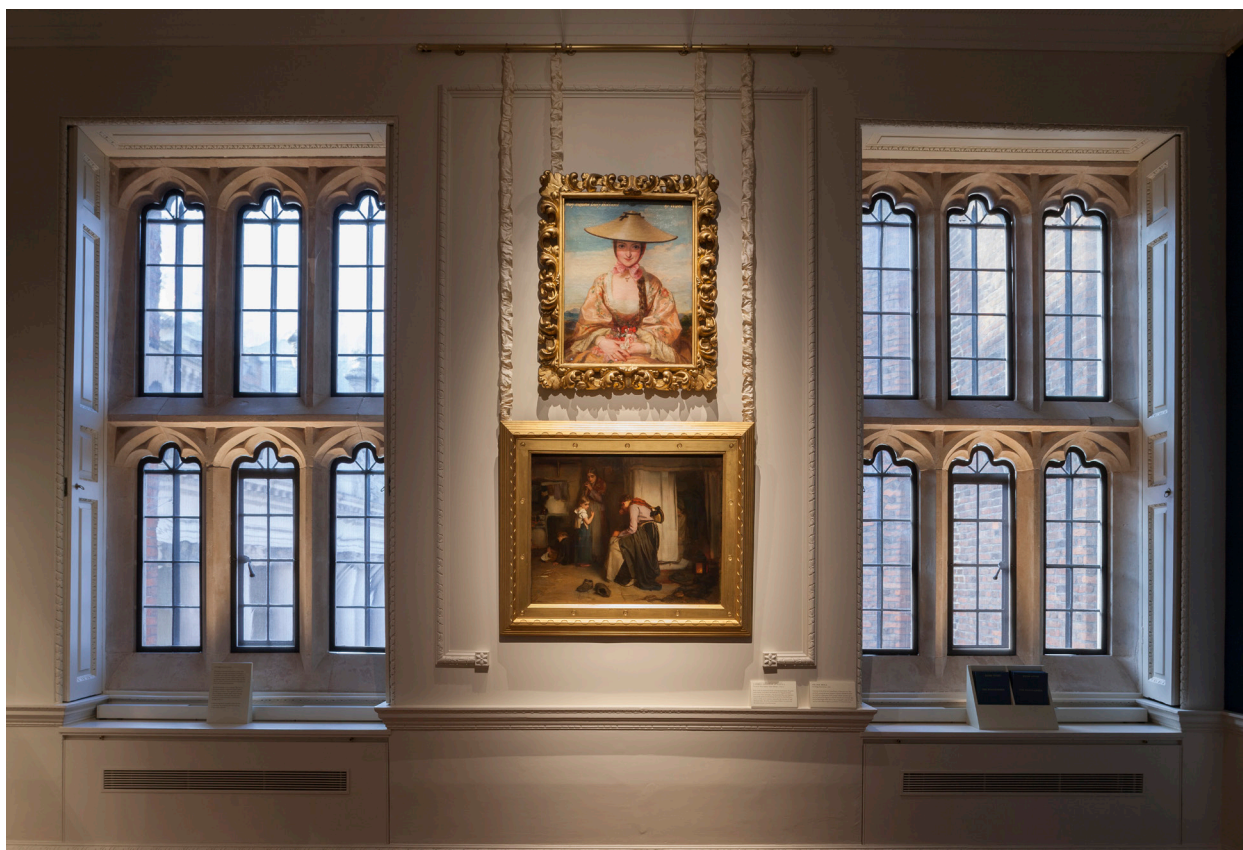
*Fig. 2*  
Protection des fenêtres  
prenant en compte les vues  
architecturales. (© HRP)

et la variété des fenêtres dans chaque palais exigent que les conservateurs-restaurateurs spécialisés en conservation préventive recherchent et développent des solutions innovantes pour atteindre des normes élevées de conservation pour des œuvres d'art individuelles, tout en maintenant la préservation holistique des salles d'apparat historiques. Les considérations esthétiques et physiques s'étendent à la vue architecturale interne et externe des fenêtres. Des recherches récentes incluent des solutions sur mesure basées sur les risques en utilisant, par exemple, des films LCD commutables électriquement qui sont montés à pression dans les revêtements des fenêtres à l'aide de systèmes magnétiques sans fixation permanente dans la maçonnerie historique.

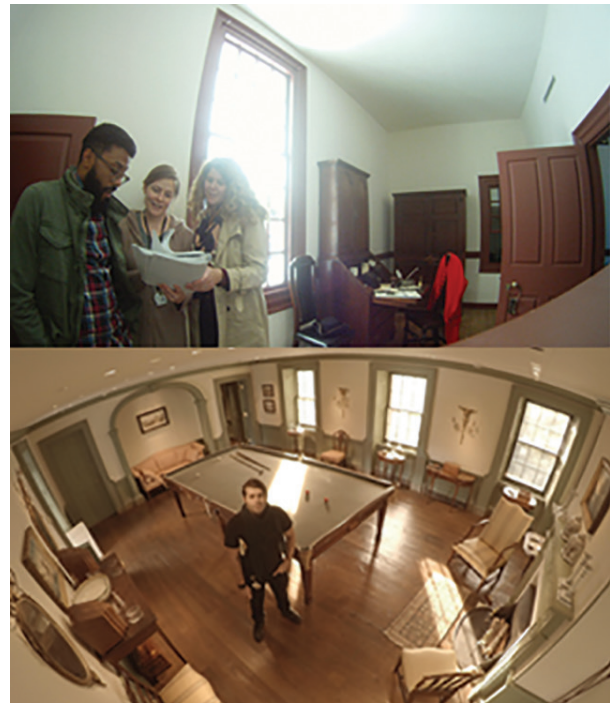
*Fig. 1*

Images GoPro™ grand angle montrant des salles : la véranda de la Wetherburn's Tavern avec E. Wroczynski, D. Brooks et A. Blake-Howland, et la salle de billiard du Winterthur Museum avec N. Kaplan.  
(© Patricia Silence)

de la source d'alimentation ont laissé des blancs dans la collecte des données. La GoPro™ Hero5 Session avait rencontré des problèmes de surchauffe et d'arrêt automatique. Ces questions ont été réglées par le remplacement de cartes SD, la réinitialisation complète du firmware et la mise à jour du logiciel.

Les métadonnées des images sont analysées par le programme en ligne de commande Exiftool. Les caméras utilisent la « valeur de la lumière » qui revêt un intérêt particulier, afin de déterminer des fonctions automatiques telles que la vitesse d'obturation, étant comparable au lux, en moyenne, sur le champs visuel de la caméra. Après la collecte de données sur une période d'un an, un protocole a été mis en place pour traiter les images à travers un empilement de la mise au point, afin d'identifier les formes d'exposition. Les paramètres et le déroulement des opérations sont décrits dans le Tab. 1. Les conclusions finales seront comparées à la modélisation de la lumière prédictive architecturale<sup>1</sup>.

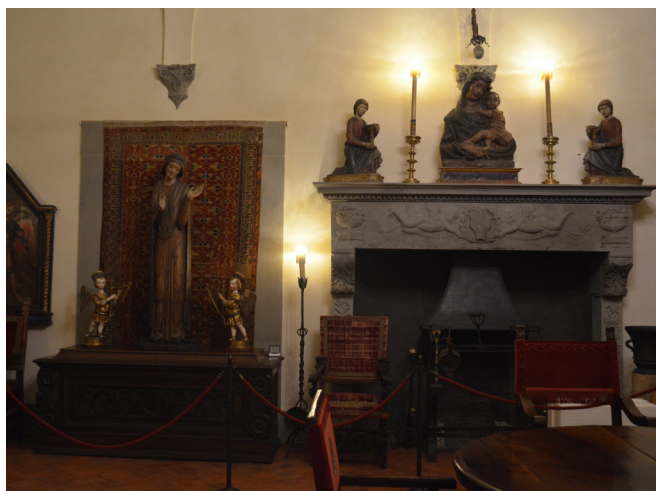
*Fig. 1*

Contrôle de l'humidité relative et de la température dans la salle à manger de la Villa La Pietra, à Florence.  
(© Katherine Parks, Villa La Pietra, NYU, Florence)

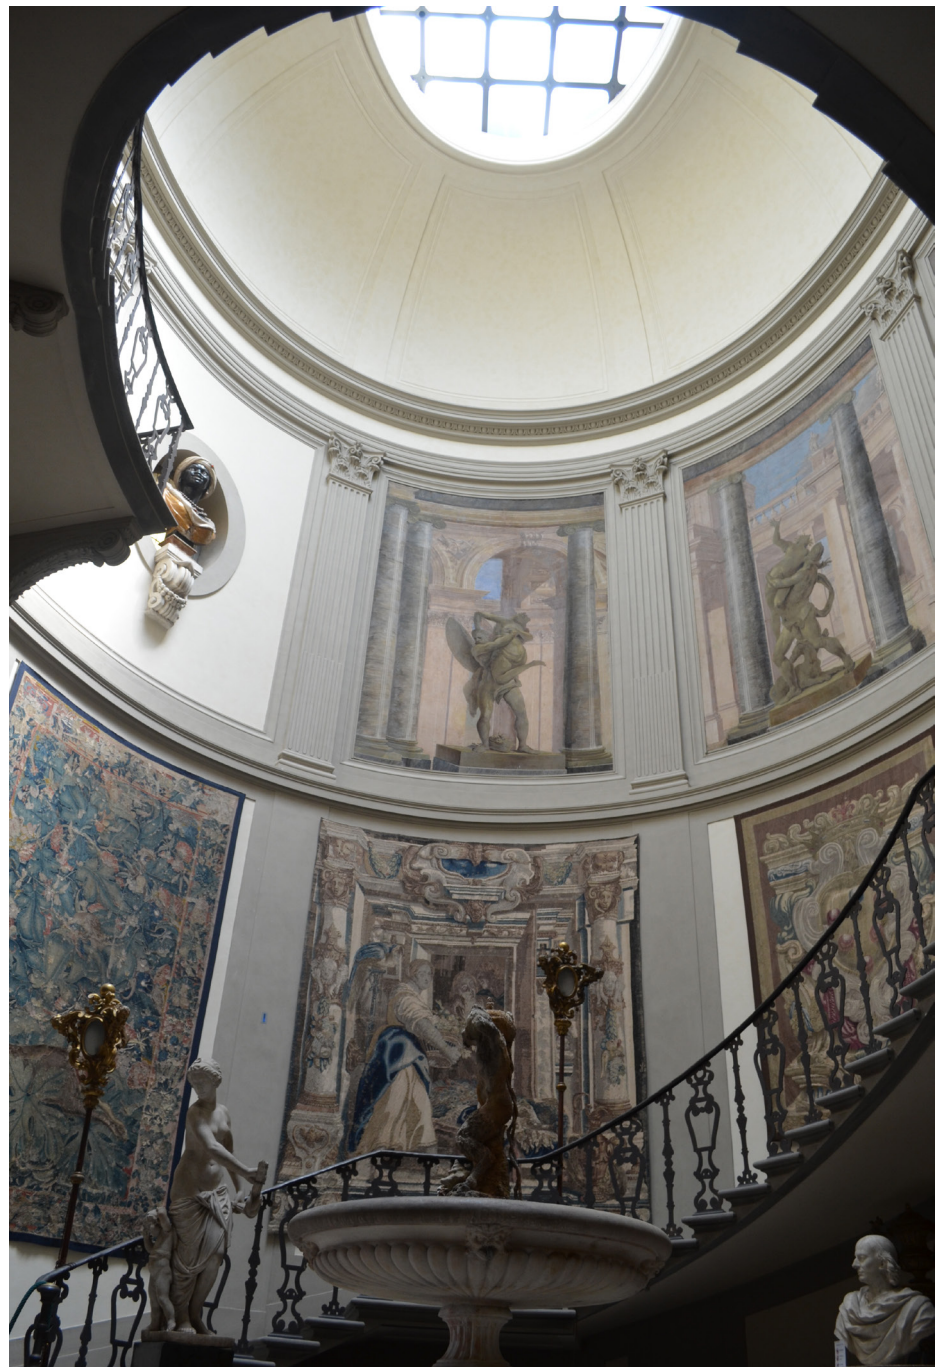
*Fig. 2*  
Emplacement hautement  
prioritaire pour le  
contrôle de la lumière  
dans la Rotonda (le jardin  
circulaire) de la Villa  
La Pietra à Florence.  
(© Lowry Palmer, Villa La  
Pietra, NYU, Florence)

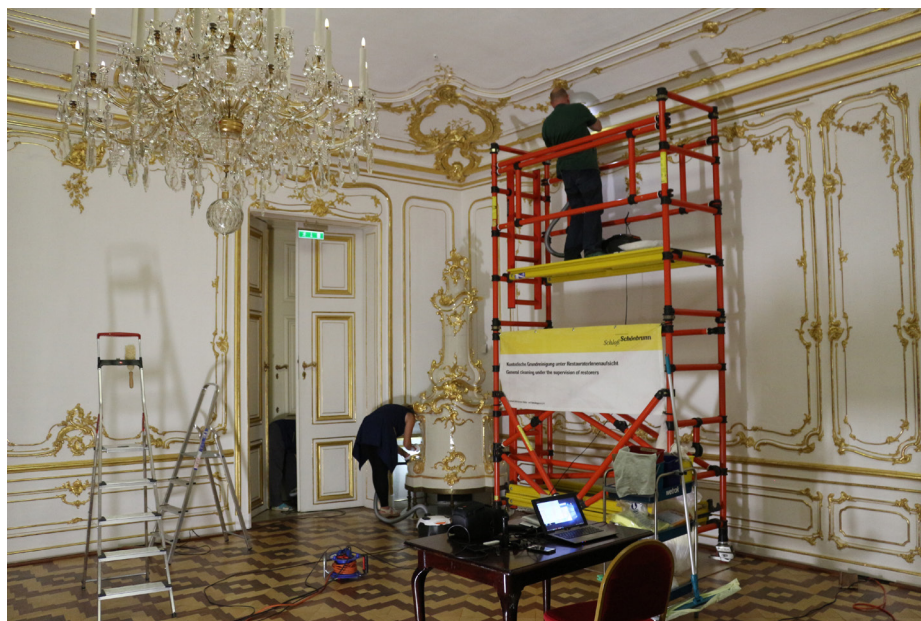
Fig. 1

Contrôle de l'état du salon de représentation au rez-de-chaussée à travers l'insertion dans une base de données. (© Schloß Schönbrunn Kultur- und Betriebsges.m.b.H.)

En raison de l'utilisation intensive des appartements historiques (visiteurs, réceptions, etc.) et de l'impact de la poussière, de l'humidité et de différents risques d'altération, une campagne de nettoyage de conservation annuelle a été lancée. Elle s'accompagne d'interventions de prévention, tout en faisant un état annuel.

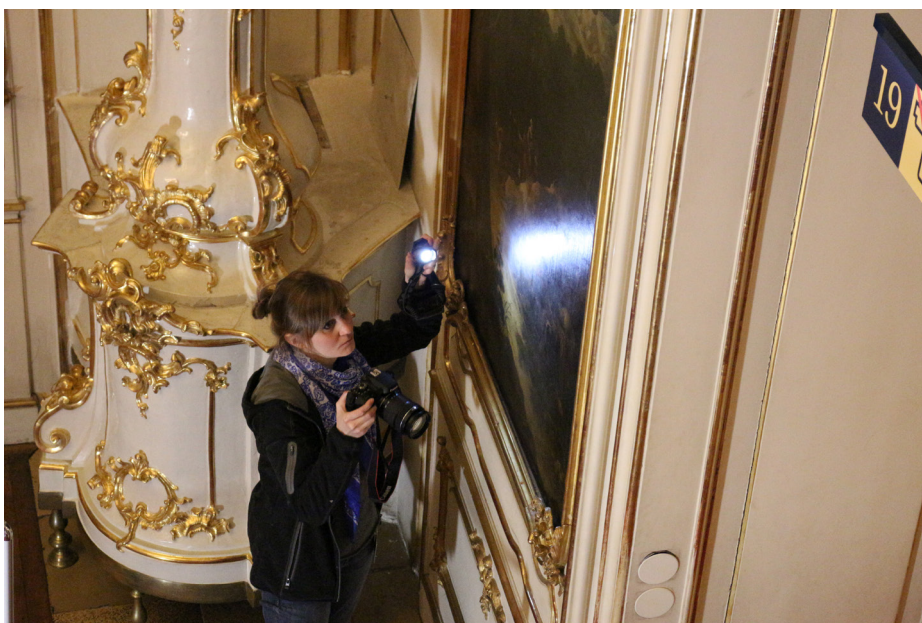
Fig. 2  
Contrôle de l'état de la  
peinture *Portrait de famille  
de Maria Thérèse* à travers  
l'insertion dans une base  
de données. (© Schloß  
Schönbrunn Kultur- und  
Betriebsges.m.b.H.)

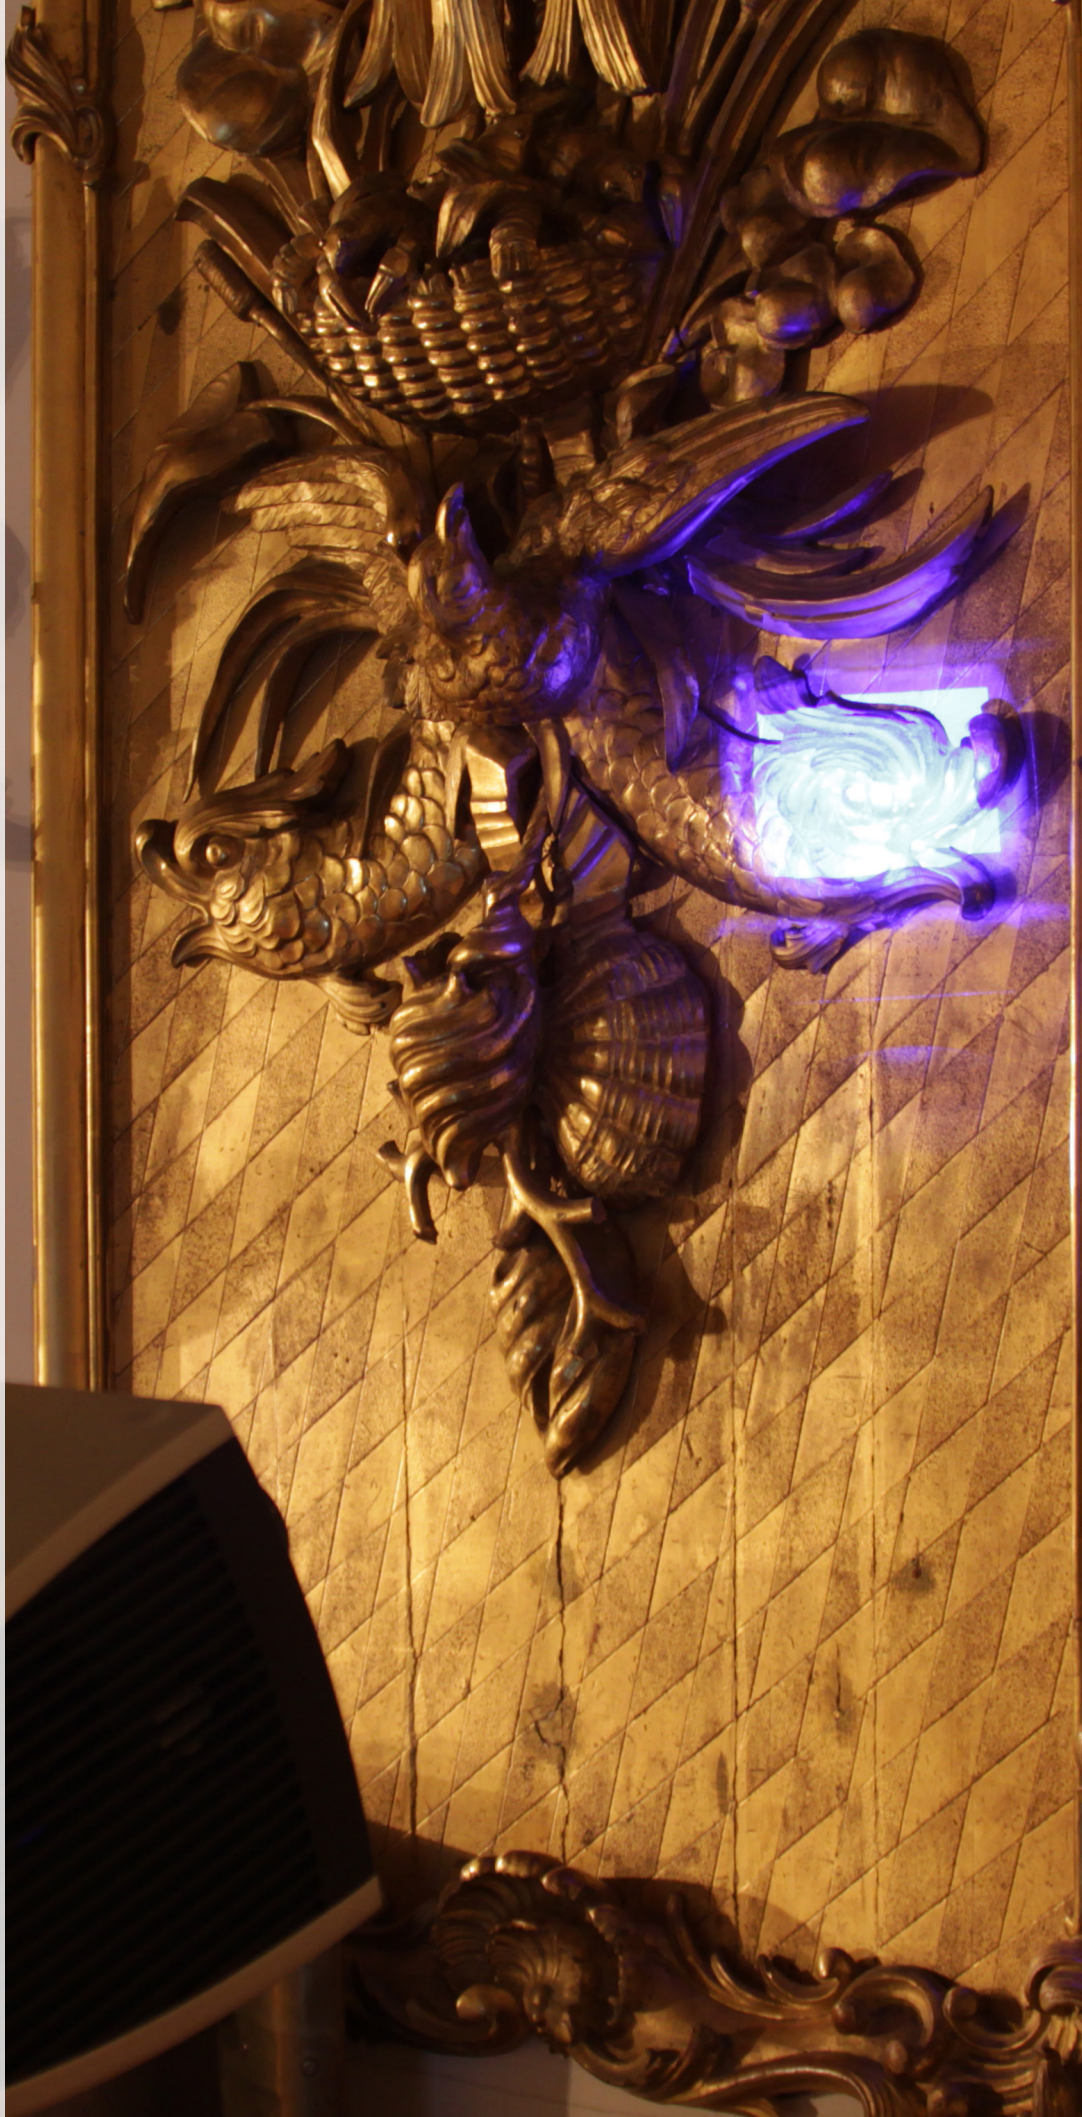
Examen d'un panneau de bois doré  
dans la salle à manger du château  
de Linderhof à l'aide d'un scanner à  
lumière structurée.

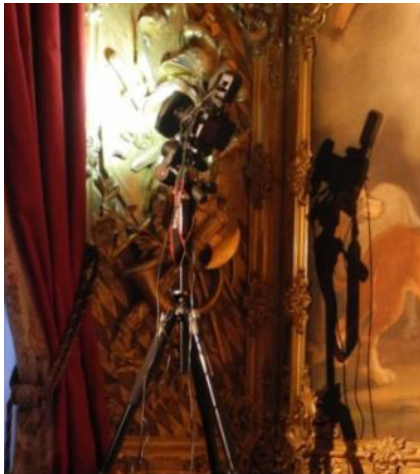
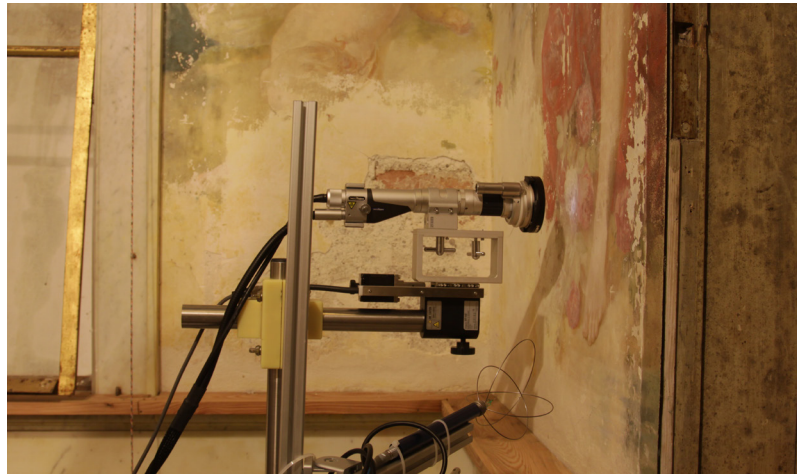
*Fig. 4*

À gauche, images accélérées avec un appareil photo SLR dans la salle des tapisseries orientales.

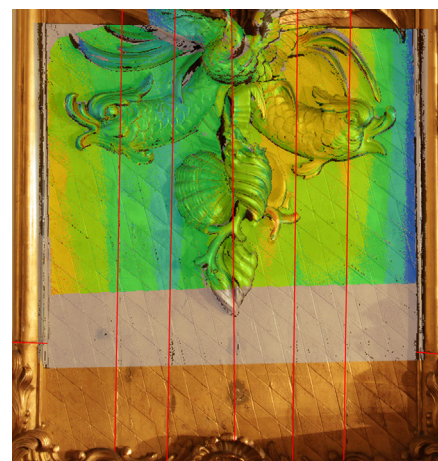
*Fig. 7*  
Illustration combinée de la photographie et de l'évaluation du scanner à lumière structurée (mars-octobre 2015). Les lignes rouges marquent les articulations.

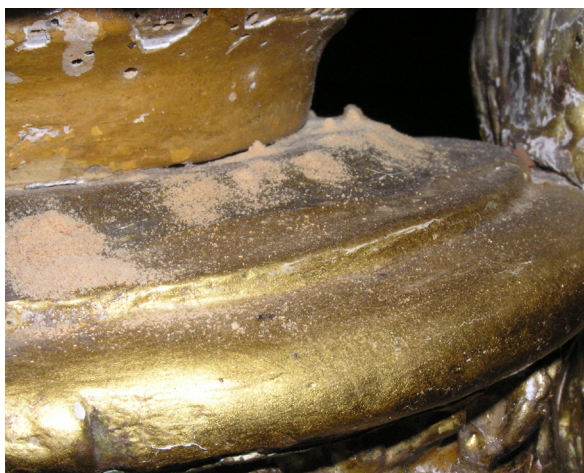
Fig. 3

À gauche, excréments larvaires d'*anobium punctatum* affleurant sur un pied de table de mobilier baroque de Knole.  
À droite, développement de moisissure sur la surface d'une peinture.  
(© National Trust)

Ainsi, les collections se sont acclimatées à un environnement à humidité relative (HR) élevée où l'humidité relative annuelle varie généralement de 55 à 90 % avec une moyenne annuelle d'environ 70 %. Les recherches menées au cours des deux dernières décennies ont grandement amélioré notre compréhension de la réponse climatique des matériaux hygroscopiques et il n'est pas toujours évident que suivre l'HR des musées standard, tel que  $55 \pm 5$  %, constitue la bonne approche pour prendre en charge une telle collection. La pensée moderne en matière de conservation préventive tient beaucoup plus compte du climat historique des objets et le concept d'acclimatation à long terme est au cœur de la norme européenne EN15757 *Spécifications relatives à la température et à l'humidité relative pour limiter les dommages mécaniques dus au climat dans les matériaux hygroscopiques organiques*. L'application de la méthode EN15757 pour déterminer le climat sans danger de dommages mécaniques dans les conditions de Knole, aboutit à une plage de HR en hiver de 75-90 % (Fig. 2). En effet, la collection Knole semble être stable mécaniquement dans les conditions de haute HR actuelles. Cependant, la forte humidité relative favorise les attaques d'insectes dégradant le bois, ce qui est évident sur la plupart des meubles, ainsi que le développement régulier et persistant de moisissures sur les textiles et les peintures (Fig. 3).

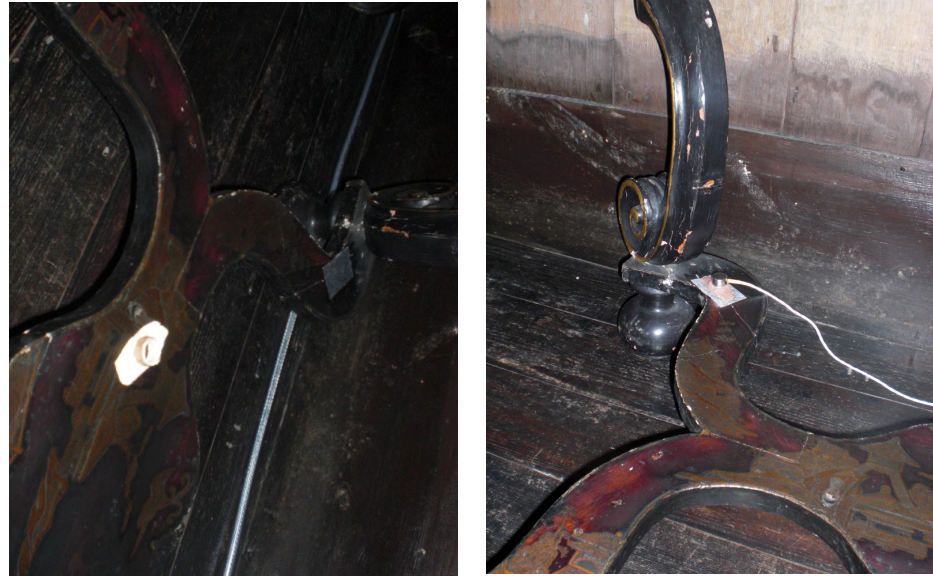
Fig. 4

Fixation du capteur d'EA à la table de l'ensemble Jensen, mars 2016.  
À gauche, papier collé à la barre de renfort de la table Jensen avec support de capteur prêt à être fixé.  
À droite, montage complet du capteur avec capteur cylindrique en acier dans son enveloppe acrylique.  
(© National Trust)

surface d'un objet grâce à un transducteur piézoélectrique qui convertit la vibration de la surface en un signal électrique. Les capteurs d'EA doivent être physiquement attachés aux objets afin de détecter correctement les sons. Une méthode de fixation réversible a été mise au point en consultation avec le conseiller spécialisé en conservation du mobilier du *Trust*, John Hartley, puis appliquée en mars 2016. Du papier japonais a d'abord été collé à la surface de l'objet en utilisant de la colle d'amidon, puis le support acrylique du capteur d'EA a été collé au papier en utilisant un adhésif Paraloid B72 (Fig. 4). Dans le cas de la table Gole, le capteur d'EA, situé entre le pied de la table et le support, a été mis en place à l'aide de *plastazote*.

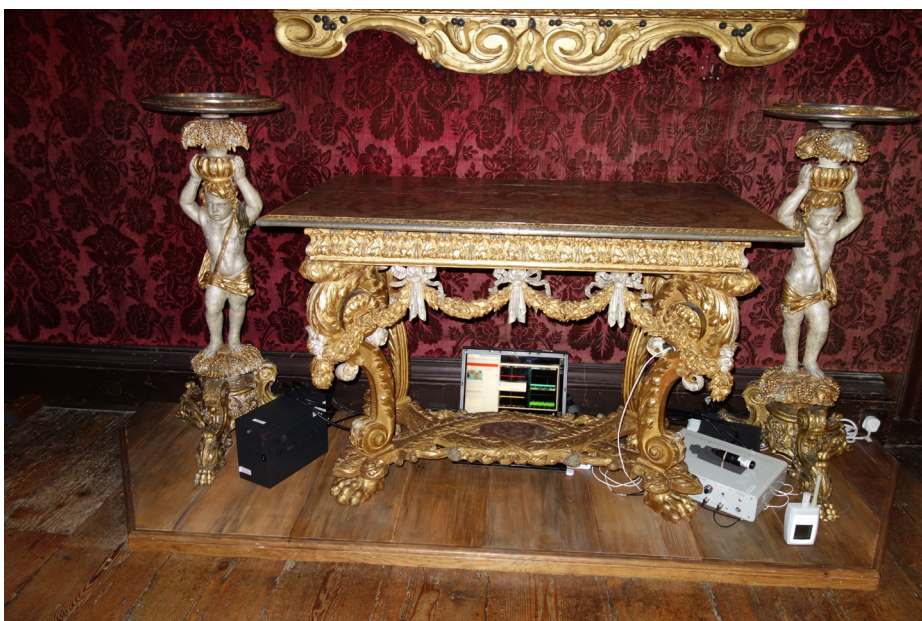
*Fig. 5*  
Table de l'ensemble Gole et torchère dans la Galerie Cartoon avec équipement de surveillance d'EA. Les capteurs d'EA sont connectés à l'amplificateur (à droite), lui-même relié par l'interface PCI (à gauche) à l'ordinateur portable (au centre, derrière). Le capteur Hanwell T et le capteur d'HR sont temporairement localisés au premier plan. (© National Trust)

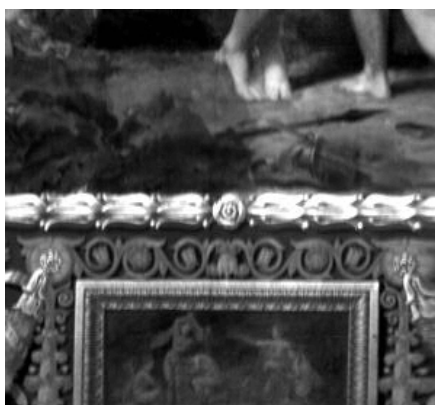
*Fig. 3*  
Visualisation de la zone  
analysée dans les bandes  
correspondant aux  
longueurs d'onde 2 000 nm.
