CHIFFRES-CLÉES: EPICO AU PALAIS NATIONAL DE QUELUZ, PORTUGAL NOVEMBRE 2019

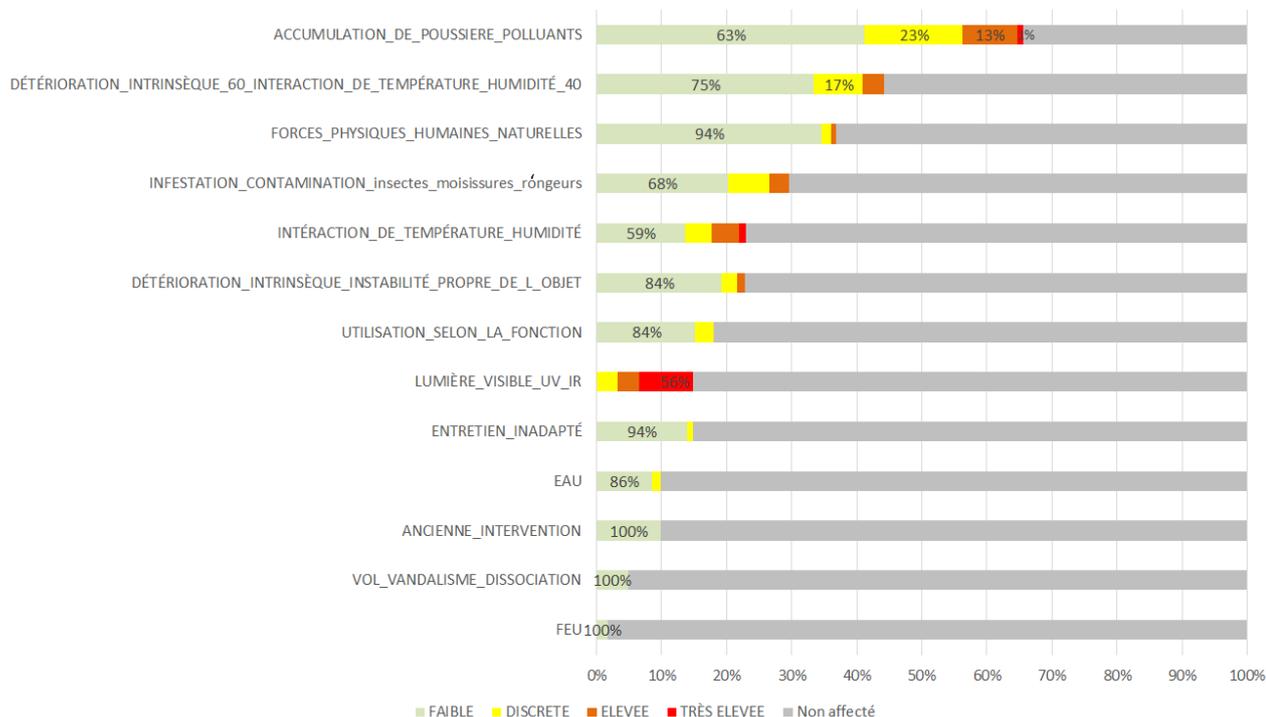
CLASSEMENT DE L'IMPACT DES CAUSES D'ALTÉRATION (étendue et gravité)

- 1492 œuvres inscrites à l'inventaire → 63 œuvres dans notre échantillon
- 41 Salles → 21 Zones
- 464 altérations relevées et causes de détérioration
- 4 causes majeures d'altération: poussière, dégradation intrinsèque-climat, forces physiques, infestations
- 1 risque majeur pour les collections : dissociation
- 4 actions programmées pour améliorer les conditions de conservation de 80% de la collection.

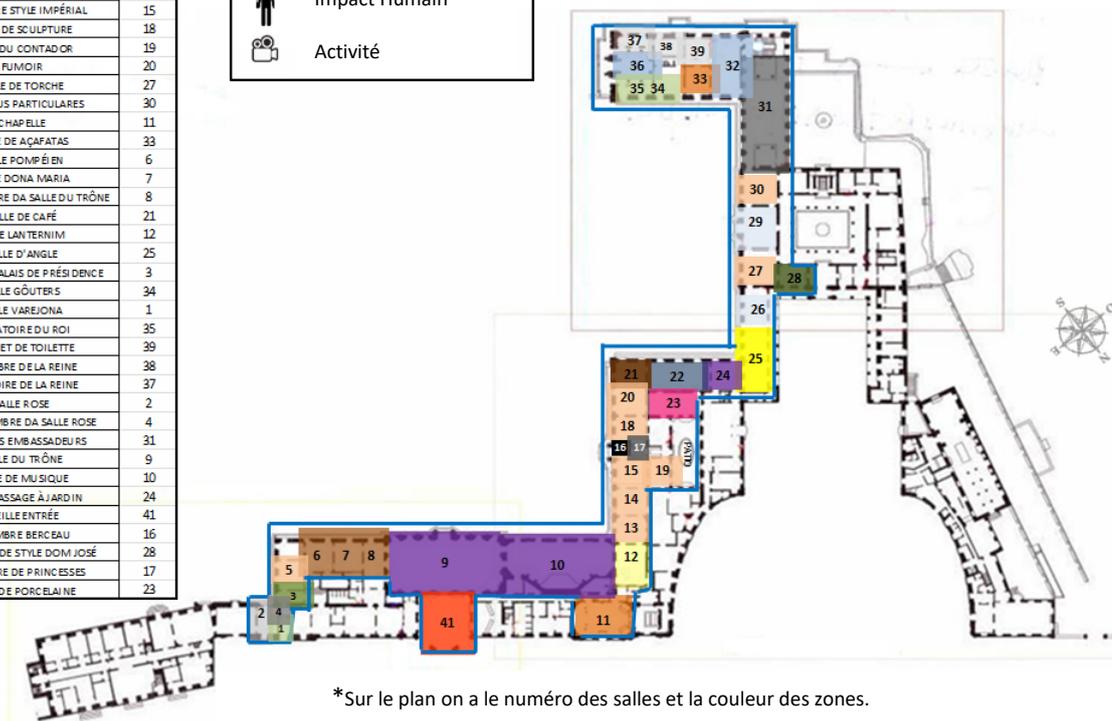
ZONAGE
41 Salles → 21 Zones

Le zonage permet de regrouper des salles aux caractéristiques communes (muséographie, type de visite, activités, impact humain et orientation) où nous pouvons avoir des impacts similaires sur les collections.

*Sur le plan on a le numéro des salles et la couleur des zones.
